## PREFEITURA MUNICIPAL DE PORTÃO

### LAUDO TÉCNICO DE INTERDIÇÃO DE PONTE

O presente laudo técnico tem como objetivo descrever as condições inadequadas da ponte da estrada Vereador Antônio Rodrigues, localizada próxima ao arrozal, com coordenadas  $29^{\circ}45'46.0''S$   $51^{\circ}12'59.3''W$  conforme Figura 1, e recomendar a interdição imediata devido a deformações severas na estrutura de concreto armado.

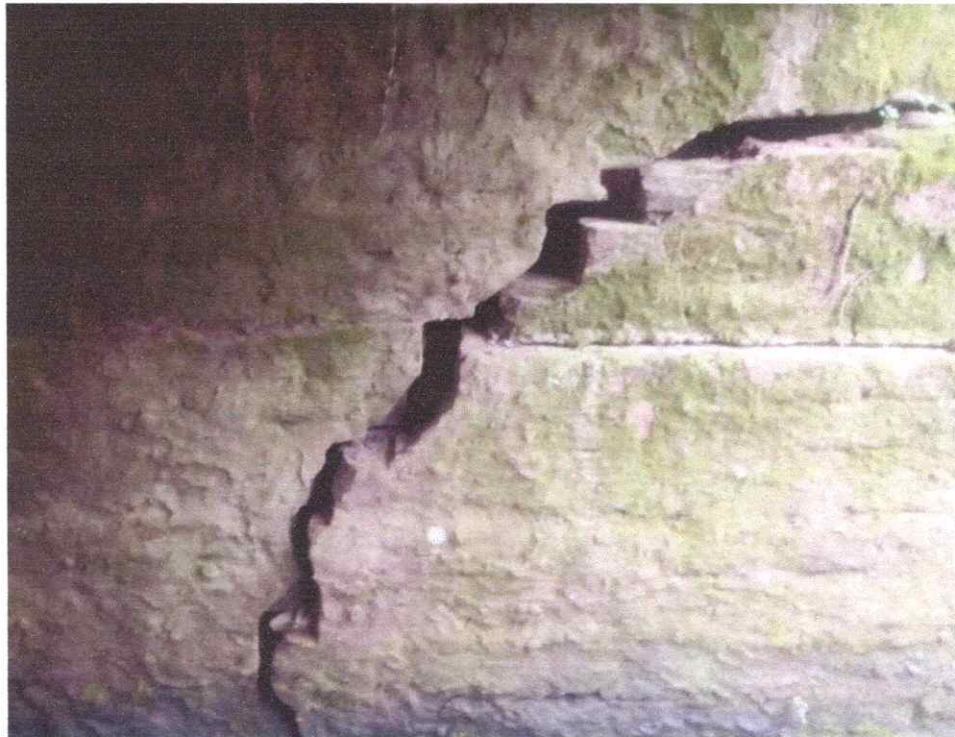
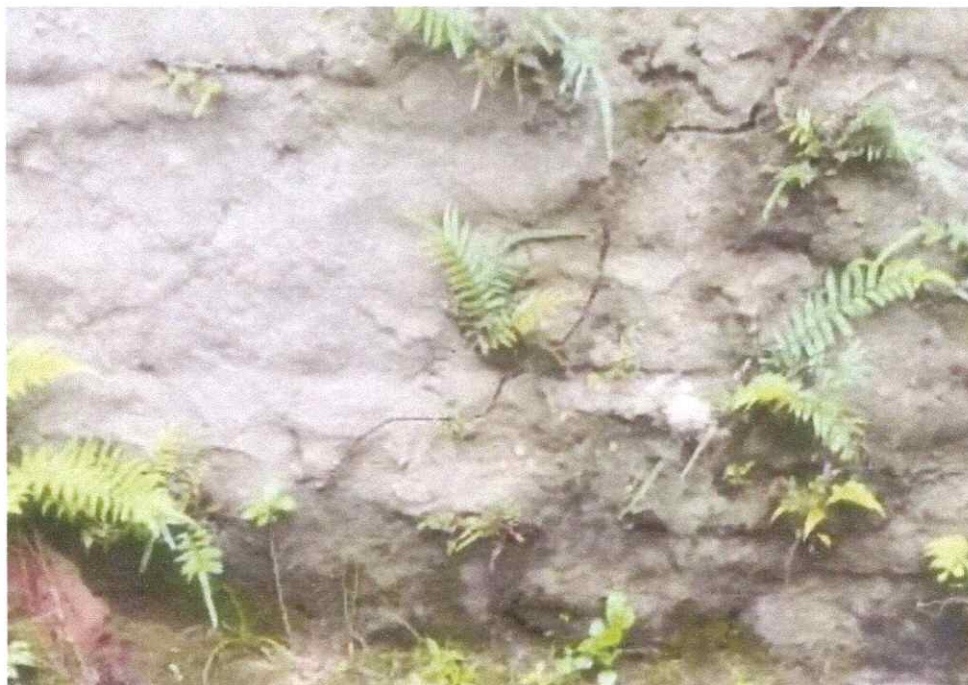
Devido a sobrecargas na ponte, as vigas da fundação que sustentam a estrutura da ponte, sofreram deformações por flexão. Isso resultou em fissuras visíveis nos elementos estruturais e comprometimento significativo da estrutura.

Figura 2 – Fissuras à 45° no elemento estrutural

A ponte apresenta deformações severas na estrutura, com risco iminente de colapso. Portanto, é imperativo que a mesma seja interditada imediatamente para evitar qualquer acidente grave. Recomendamos que medidas adequadas sejam tomadas para garantir a segurança pública e a restauração adequada da ponte.

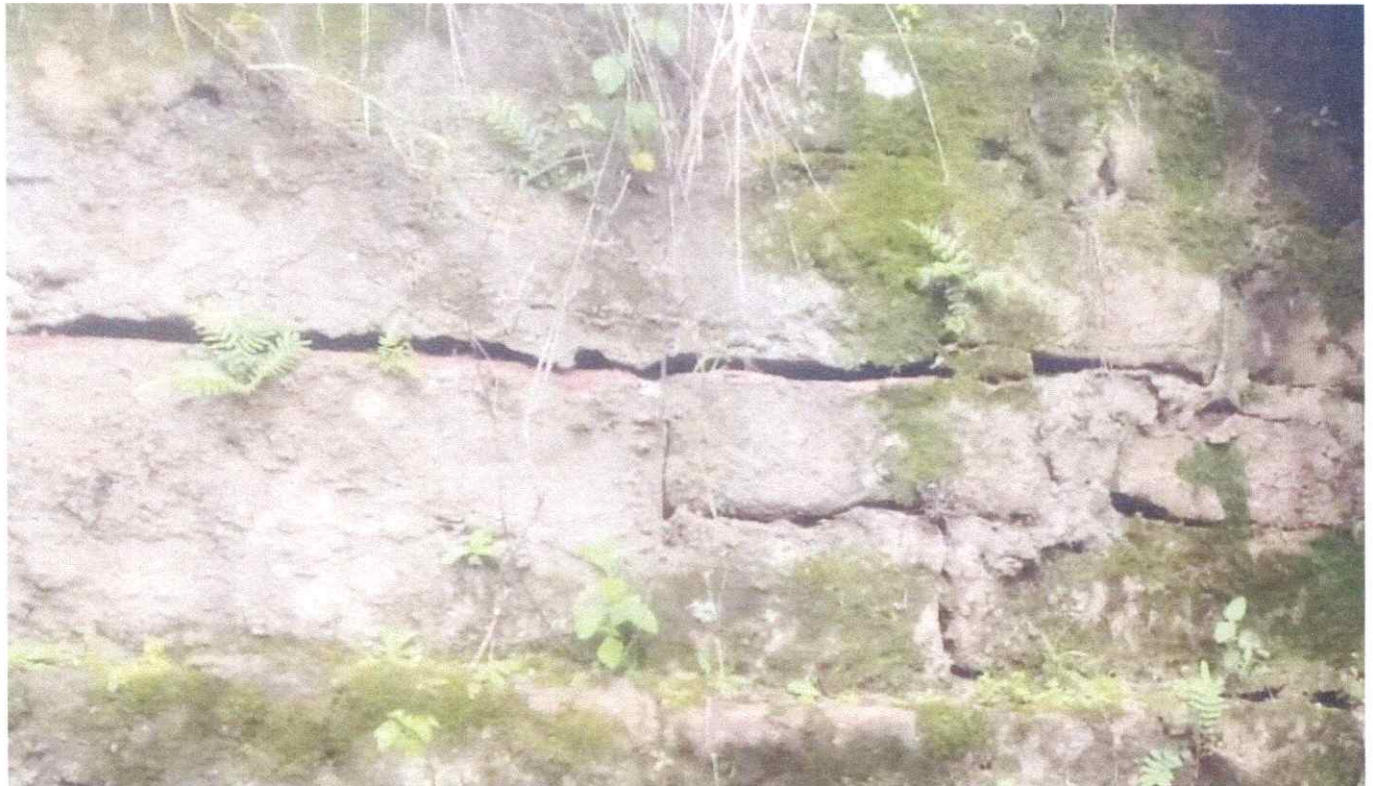
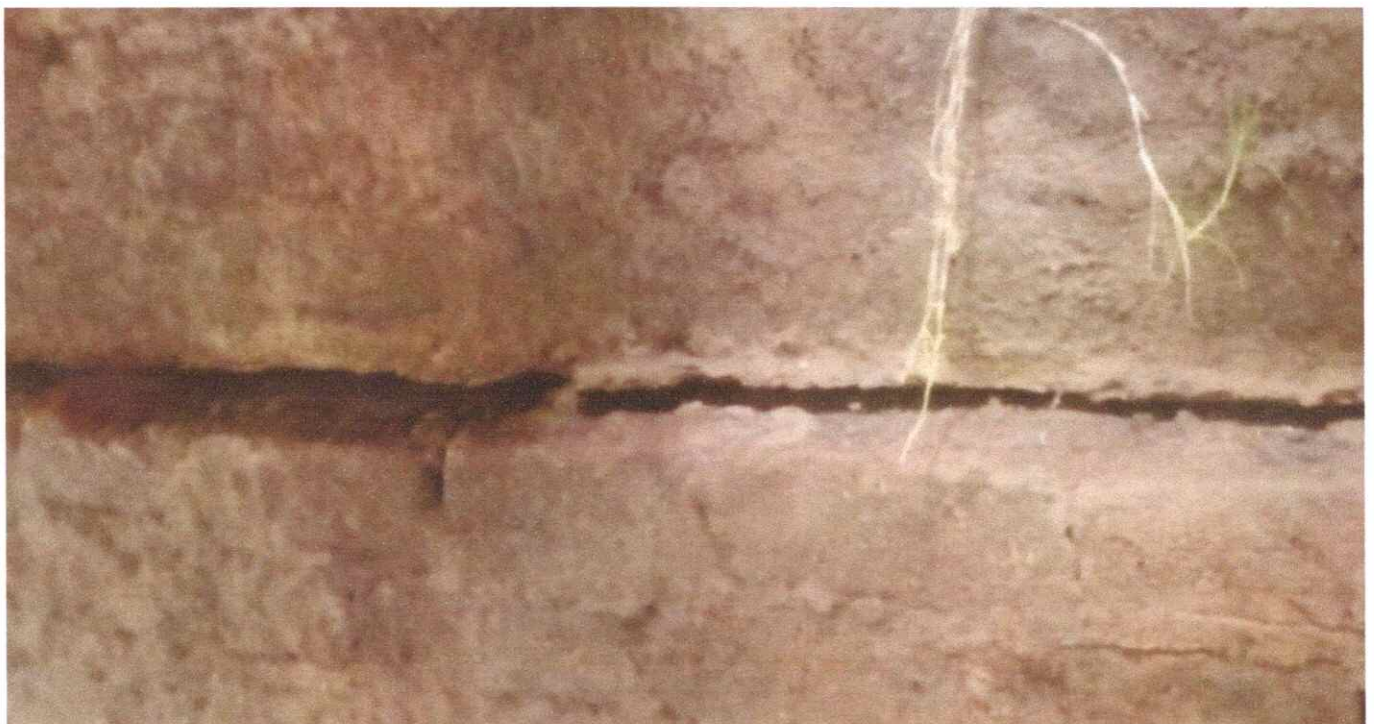
Figura 3 – Fissuras horizontais no elemento estrutural

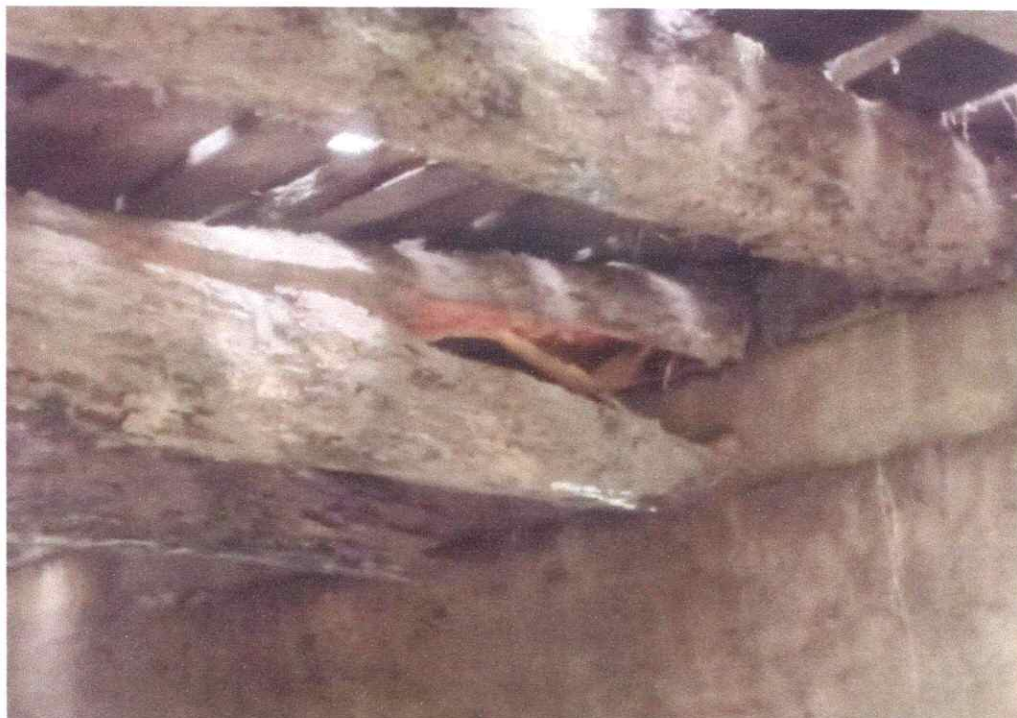
Figura 4 – Deformação do elemento estrutural de madeira devido a sobrecarga
