**ELABORAÇÃO DE REVISÃO DO PLANO DIRETOR MUNICIPAL
E PLANO DE MOBILIDADE URBANA, OUTRAS LEGISLAÇÕES.**

**2ª FASE - LEVANTAMENTO DE INFORMAÇÕES E DIAGNÓSTICO - FÍSICO E
TENDÊNCIAS ECONÔMICAS**

GO SOLUÇÕES EM PROJETOS
(VINICIUS RIBEIRO ARQUITETURA, PLANEJAMENTO E MOBILIDADE - EPP)

DEZEMBRO DE 2023

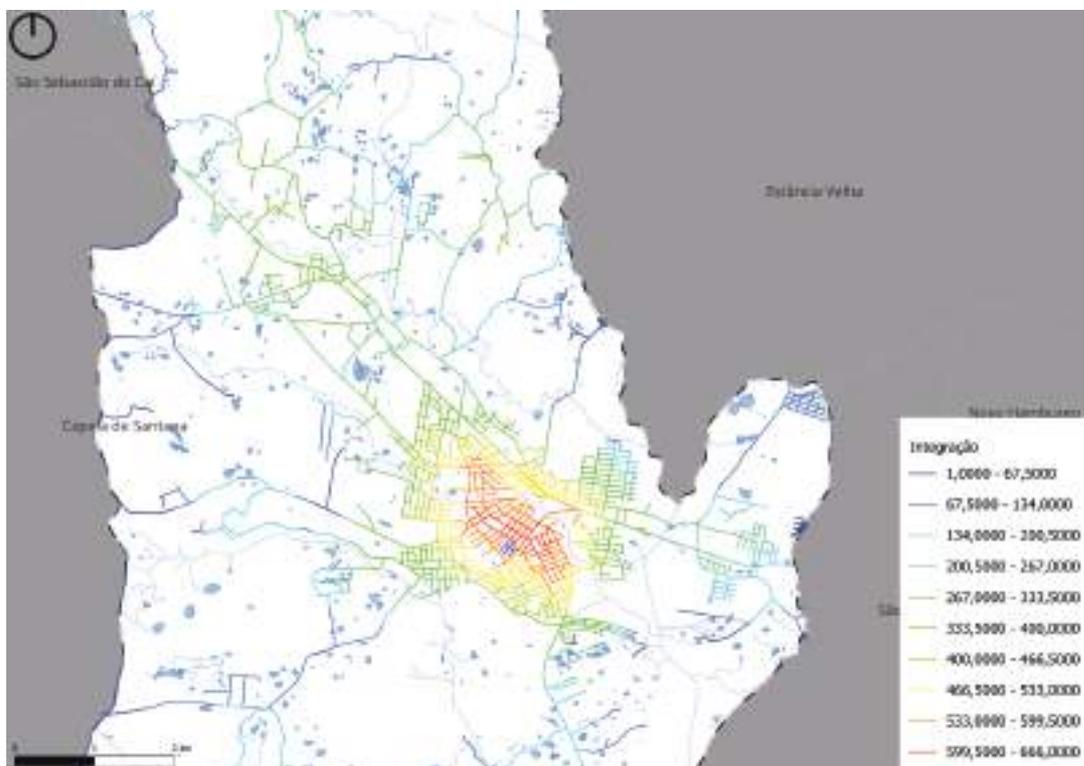
Figura 30 – Integração Global

Em Portão, o mapa de integração global reforça a posição do centro administrativo como centralidade máxima do sistema.

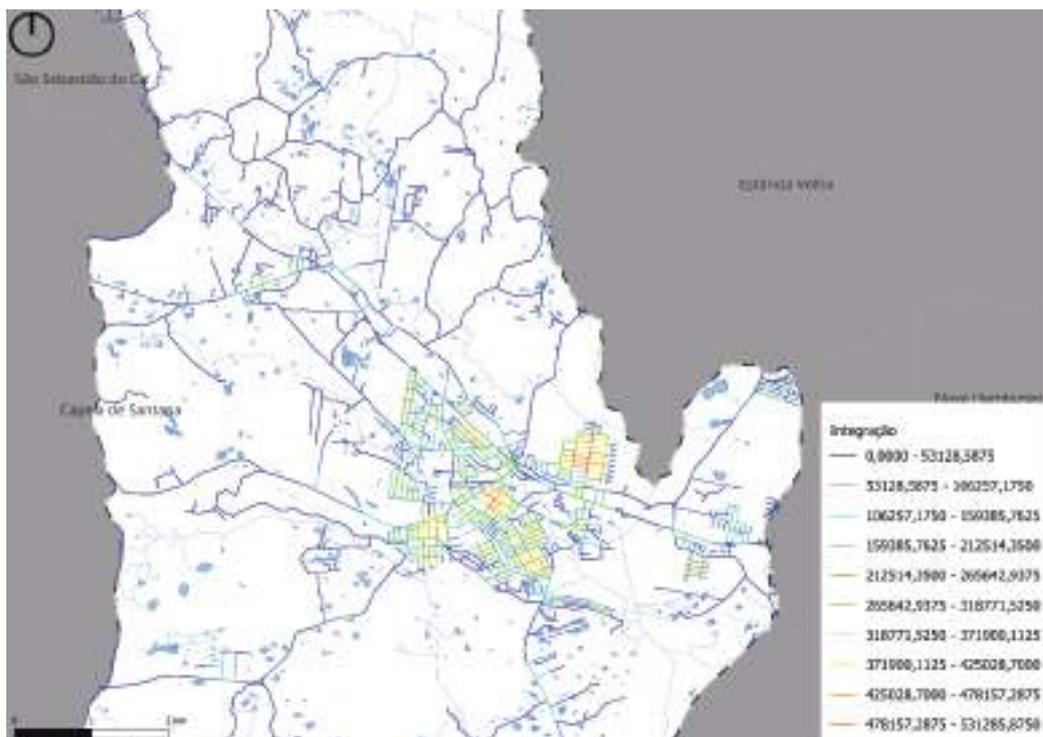
Figura 32 – Escolha

A partir do mapa é possível perceber a importância das vias destacadas, como principais conectoras do sistema. Destacam-se as vias principais como vias de acesso aos diferentes núcleos urbanos.

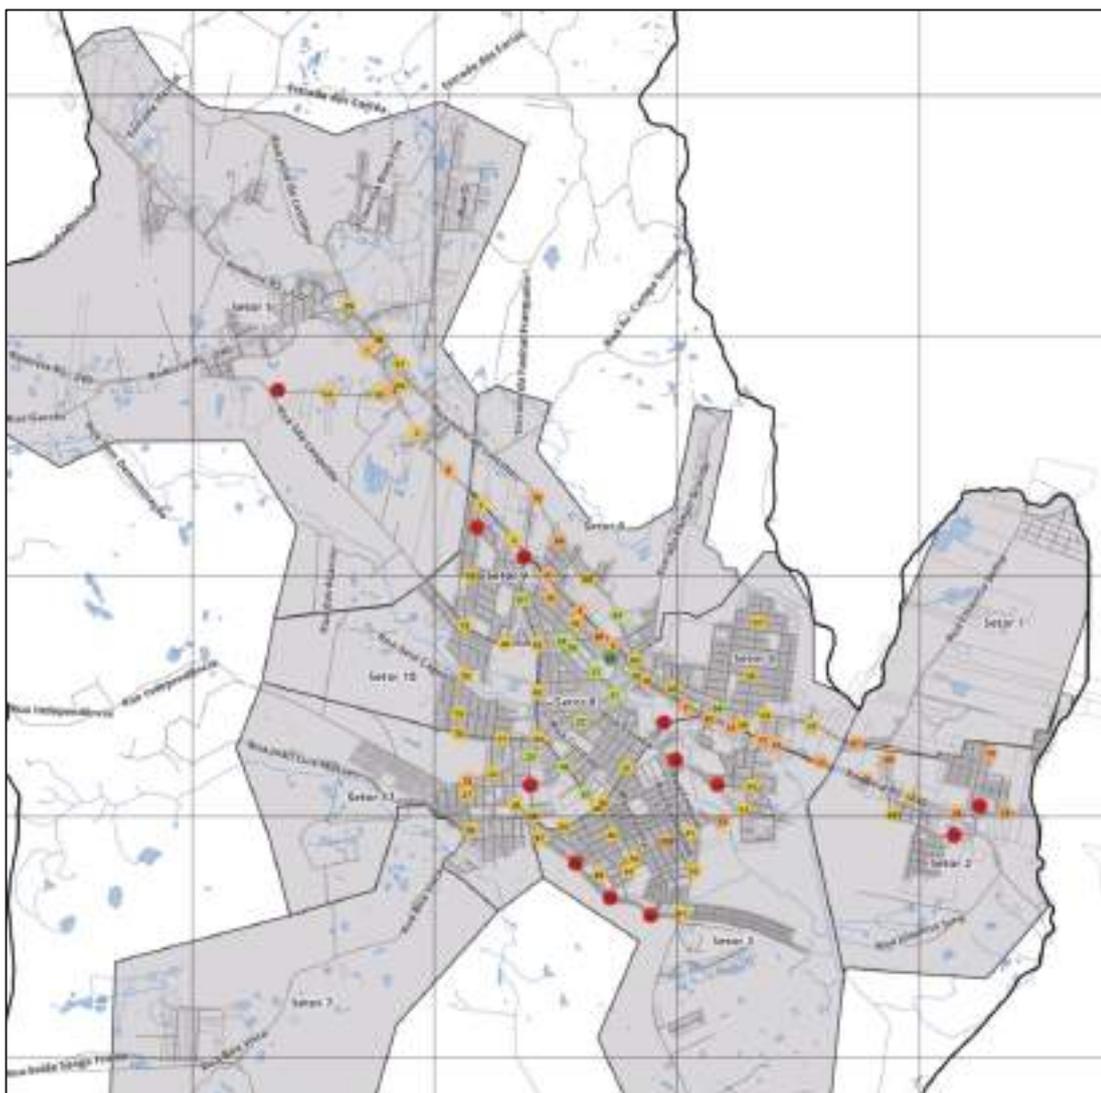
Figura 39: Mapa de Classificação do Índice de Qualidade das Calçadas

Após levantamento realizado de forma online foi possível classificar a infraestrutura de calçadas existente em Portão. A pouca presença de calçadas Nível A - que seriam calçadas completas -, reflete a falta de padronização e fiscalização eficiente pelo município. Percebe-se que até nos lotes em frente a empreendimentos novos as calçadas não são feitas com piso tátil

Em relação as condições do passeio, uma calçada bem mantida contribui para a segurança dos pedestres. Superfícies irregulares, buracos, desníveis e fissuras podem causar quedas e acidentes. O diagnóstico mapeia as condições atuais para que a fiscalização e manutenção das mesmas possa ser realizada de maneira mais pontual.

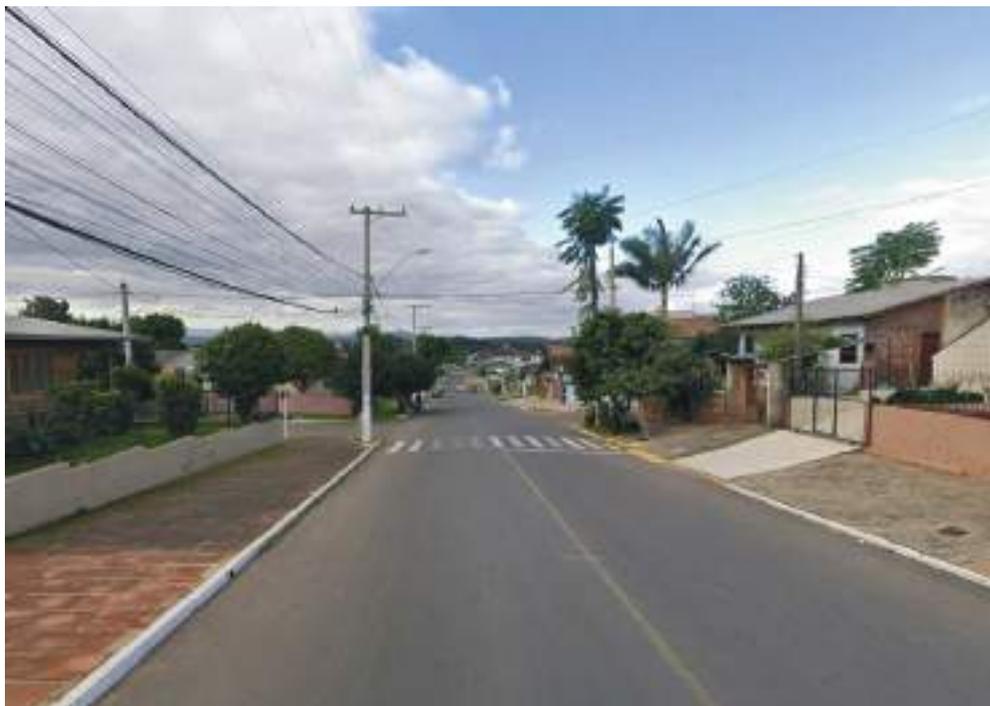
Figura 40: Calçada classificada como “Nível C”

O nível C é o de maior destaque no diagnóstico contendo 49 trechos, faltando algumas intervenções para melhorar como rampas e piso tátil ou iluminação adequada ou remoção de alguns obstáculos no caminho e manutenção em geral no piso. Abaixo um exemplo de calçada no nível C, devido ao alta inclinação transversal em alguns pontos, faltando ainda a padronização dos acabamentos – trechos sem pavimentação ao fundo- e falta de piso tátil. Um ponto positivo é a arborização urbana, sendo necessário o cuidado com a altura mínima permitida para a copa da árvore, de modo a permitir a plena circulação de pedestres,

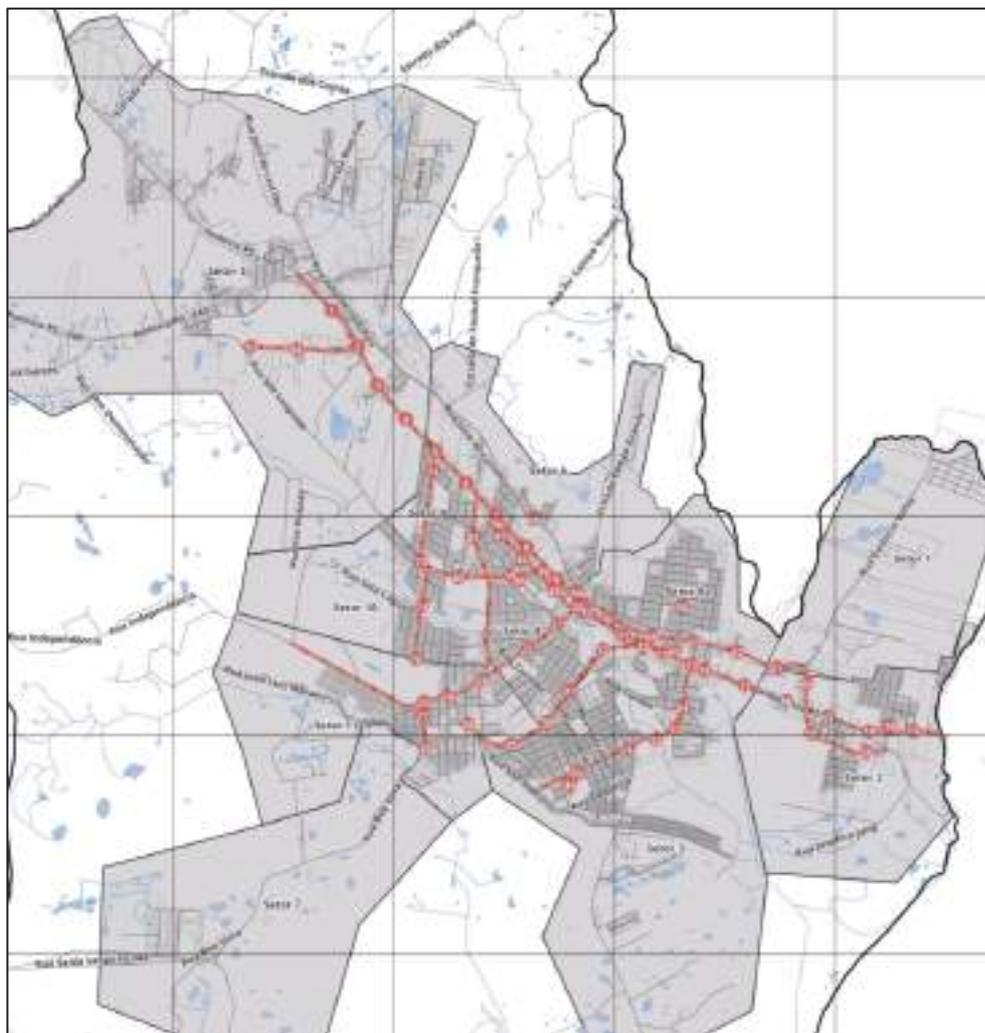
Figura 41: Mapa de Pontos de Circulação de Cargas

O mapa a seguir demonstra rotas do município onde ocorre a circulação de carga. Trata-se de vias estruturantes, com importância intermunicipal, como a própria Rodovia Estadual RS 240, além de vias de conexão com núcleos do interior rural do município.

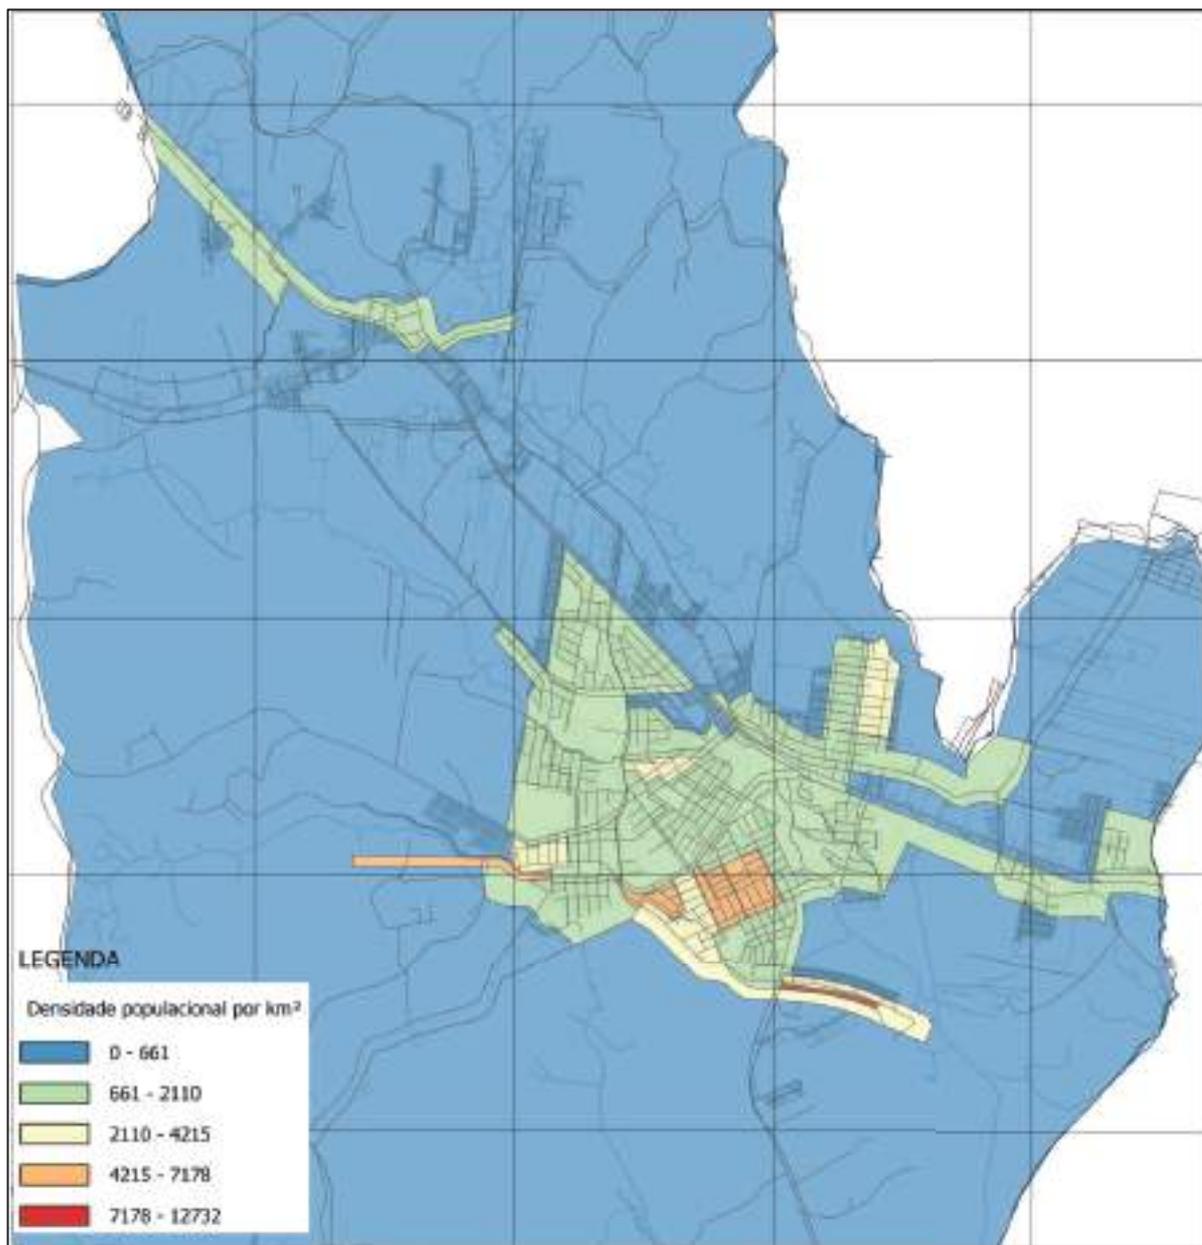
Figura 46 - Mapa densidade populacional

É possível notar uma densidade homogênea em quase toda extensão da área urbana, sendo os locais de aglomerados informais com maior densidade, localizados nas periferias. De acordo com o que está previsto pela legislação, ao definir o perímetro urbano os municípios também instituem que “toda a área remanescente, ou seja, aquela que estiver fora do perímetro urbano” será rural (TALASKA, ARANTES e FARIAS, 2009, p. 62; SANTORO, 2012).

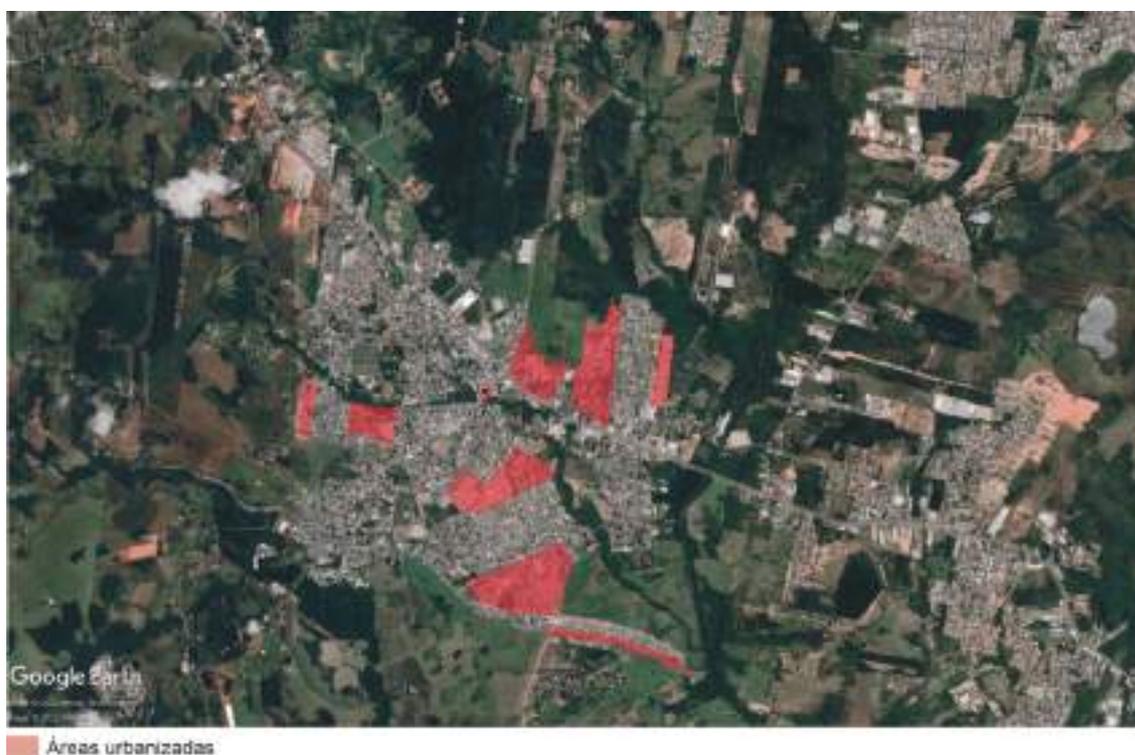
Figura 51 - Novas áreas urbanizadas, imagem aérea de 2023.

Entre os anos de 2010 a 2022 (último censo) houve um crescimento no número de habitantes de 10,38%, tendo 34.072 pessoas atualmente morando em Portão. Este levantamento contribui, portanto, para explicitar que a maneira como o município planeja seu território e orchestra suas lógicas de produção está intrinsecamente associada ao padrão de espaço que produz, gerando igualmente transformações na qualidade e no estilo de vida da sua população.

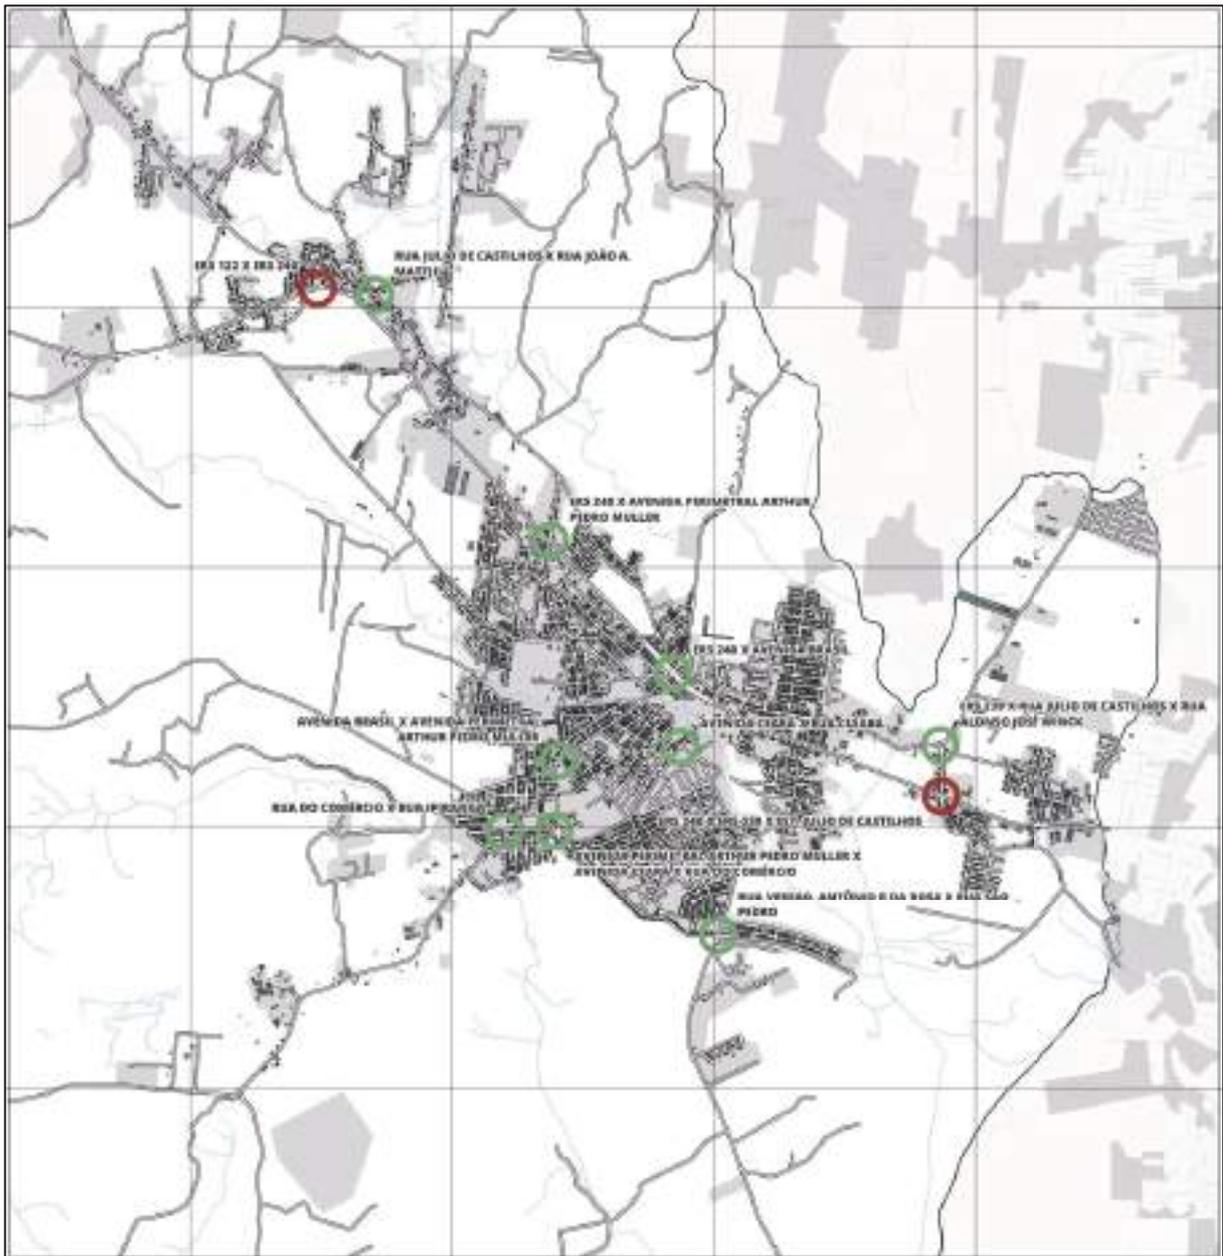
Figura 60: Mapa da localização dos pontos de contagem de tráfego

A contagens foram realizadas nos horários de pico para entender a carga máxima do tráfego em determinadas áreas e identificar problemas de congestionamento. Os horários foram estipulados pela Prefeitura Municipal de Portão, sendo das 7:00 as 9:00, das 11:30 as 13:00 e das 17:00 as 19:00.

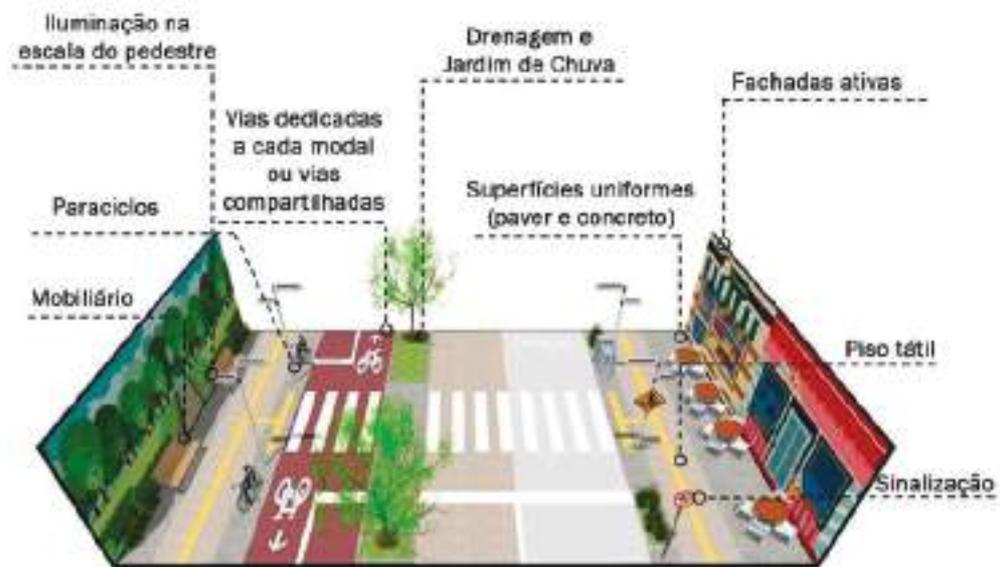
Figura 61: Modelo de Rua Completa

A principal causa dos acidentes fatais em Portão e no mundo é a alta velocidade nas vias, devemos efetivamente reduzi-la democratizando os espaços tornando uma cidade mais segura, acolhedora e vibrante para as pessoas. Até 2030 a Ação pela Segurança de Trânsito da ONU tem uma meta para reduzir em 50% as mortes e lesões no trânsito e para isso devemos colocar em prática várias ações de melhorias como criações de zonas com limites de até 30km/h ajudando a reduzir também a emissão de carbono e poluição sonora, já colocado em prática em várias cidades. Proporcionar ruas completas com áreas de trânsito calmo, inserindo

travessias elevadas, extensões de calçadas, ajustes nos raios de curvatura, urbanismo tático proporcionando intervenções rápidas para semear a mudança, promover a educação de trânsito nas escolas e planejamentos de médio e longo prazo a partir de investimentos proporcionado pelo governo para melhorias viárias. Em Portão temos diversas lombadas espalhadas pela cidade, porém há também outros exemplos que podem ser colocados em práticas como melhoria de segurança nas vias.

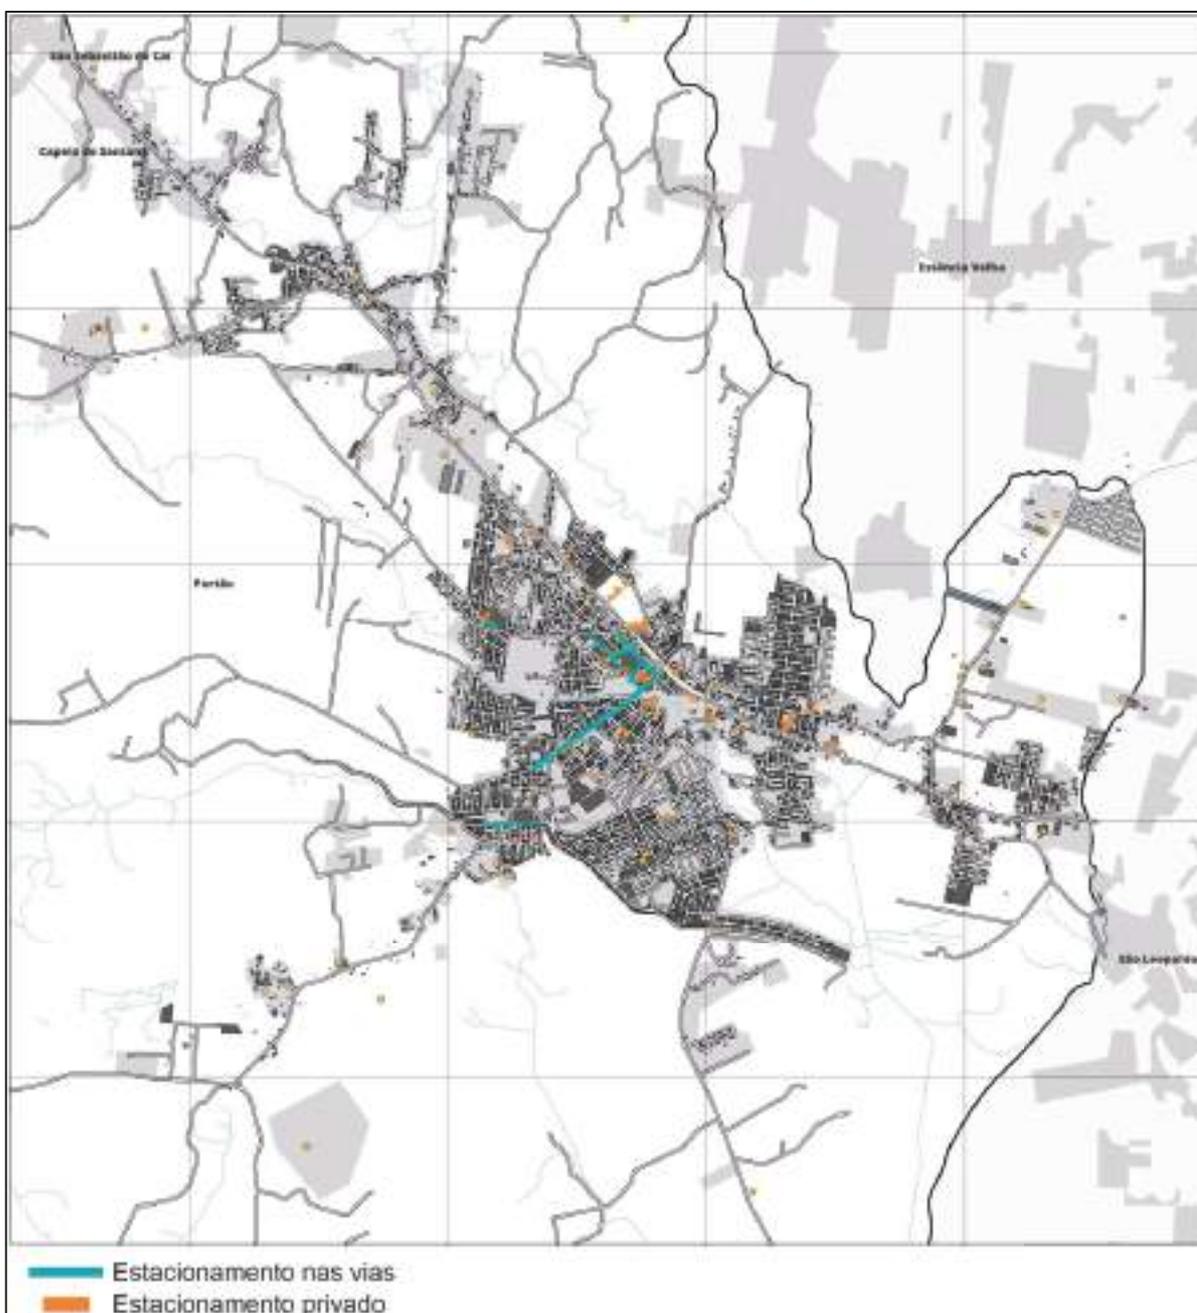
Figura 64: Mapa dos Estacionamentos

Na imagem abaixo também estão localizados os principais estacionamentos de uso privados, sendo para atender comércios, serviços e instituições públicas ou privadas.

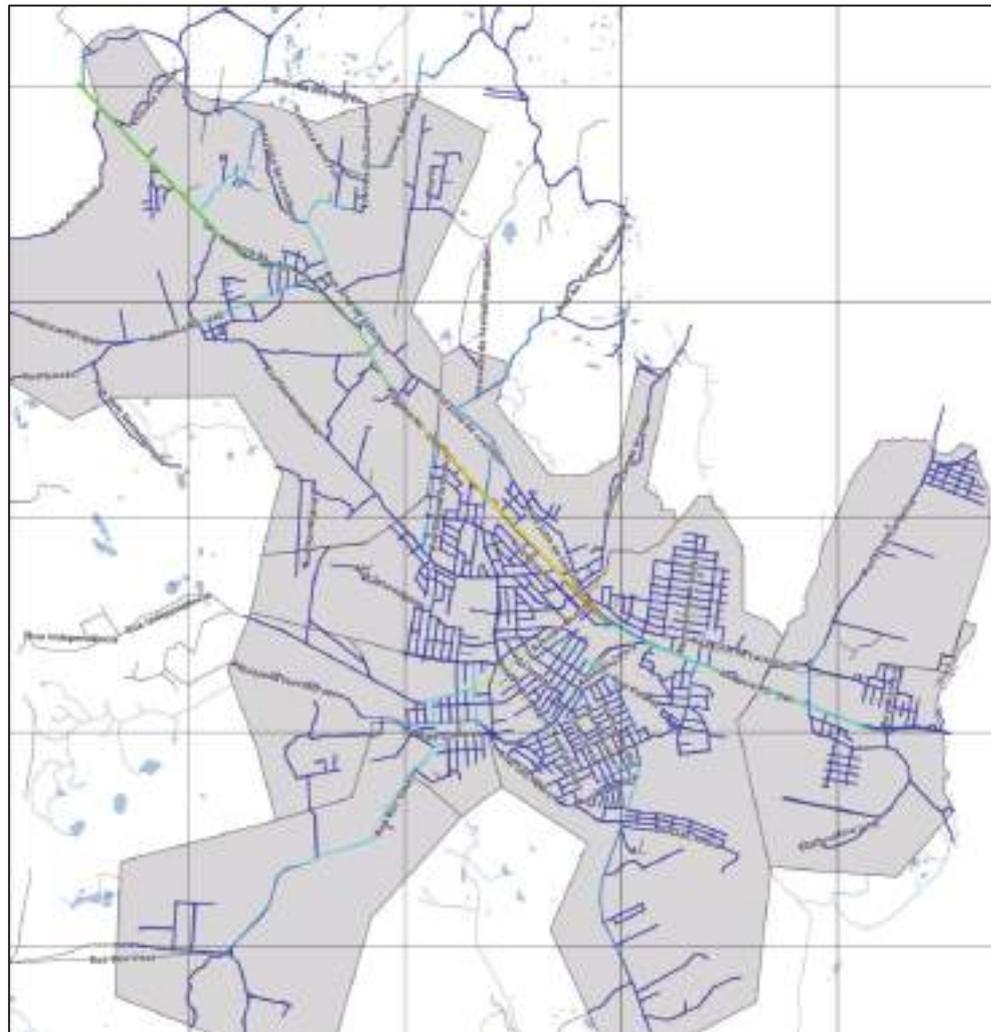
Figura 67: Mapa de Escolha Global de Portão

A partir do mapa é possível perceber a importância das vias destacadas, como principais conectoras do sistema, sendo a Rodovias estadual RS 240 a principal conexão longitudinal do município, enquanto no sentido transversal, a ênfase está na Avenida Brasil, embora em menor proporção, considerando a escala macro.

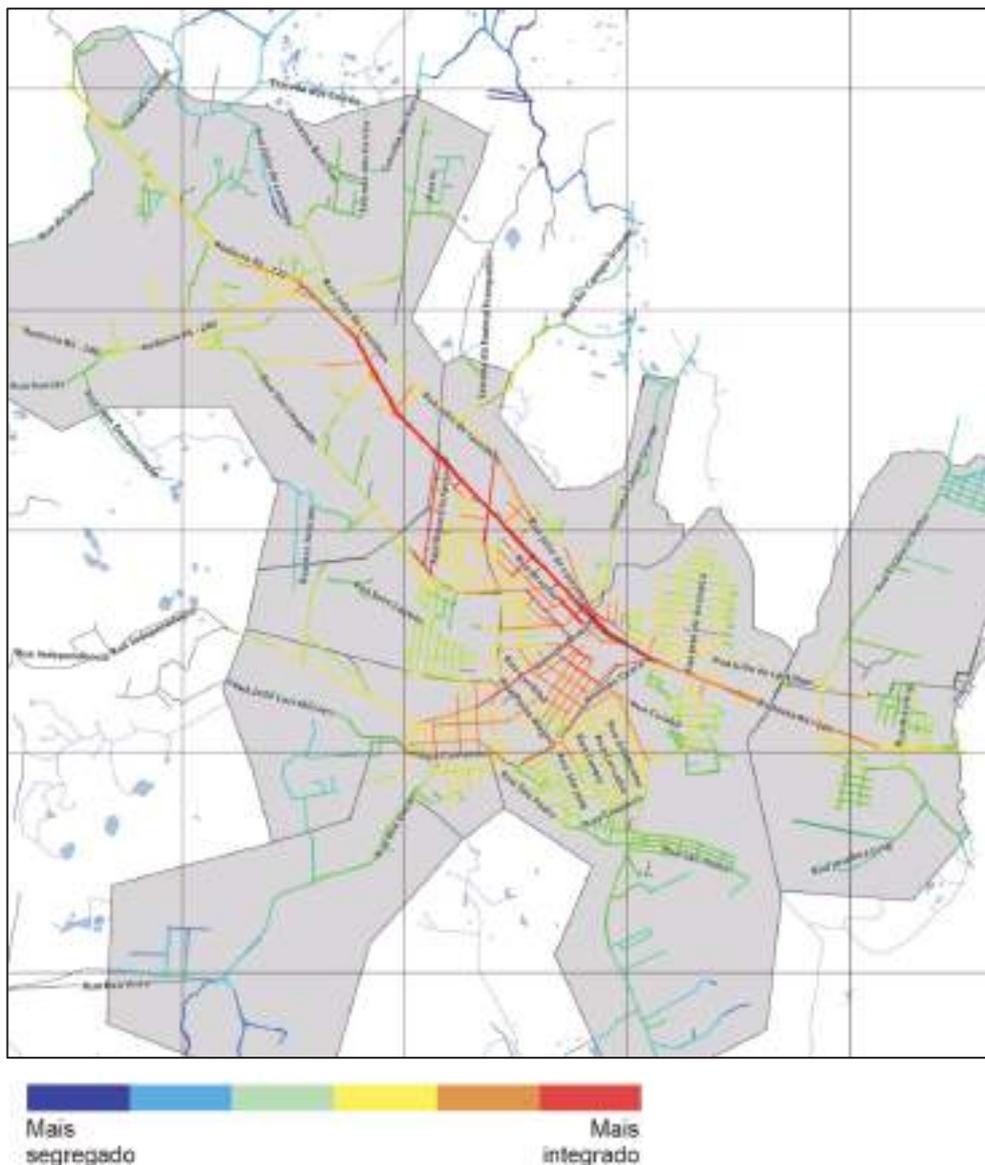
Figura 68: Mapa de Integração global de Portão

Com o mapa da Integração Global do município, apresentado a seguir, fica evidente a importância da rodovia estadual RS 240 e a Avenida Brasil, como os eixos mais integrados do sistema. A partir deles, o tráfego se distribui para todo o município. Destacamos a importância destas vias terem largura e estrutura viária adequada a sua importância no sistema.

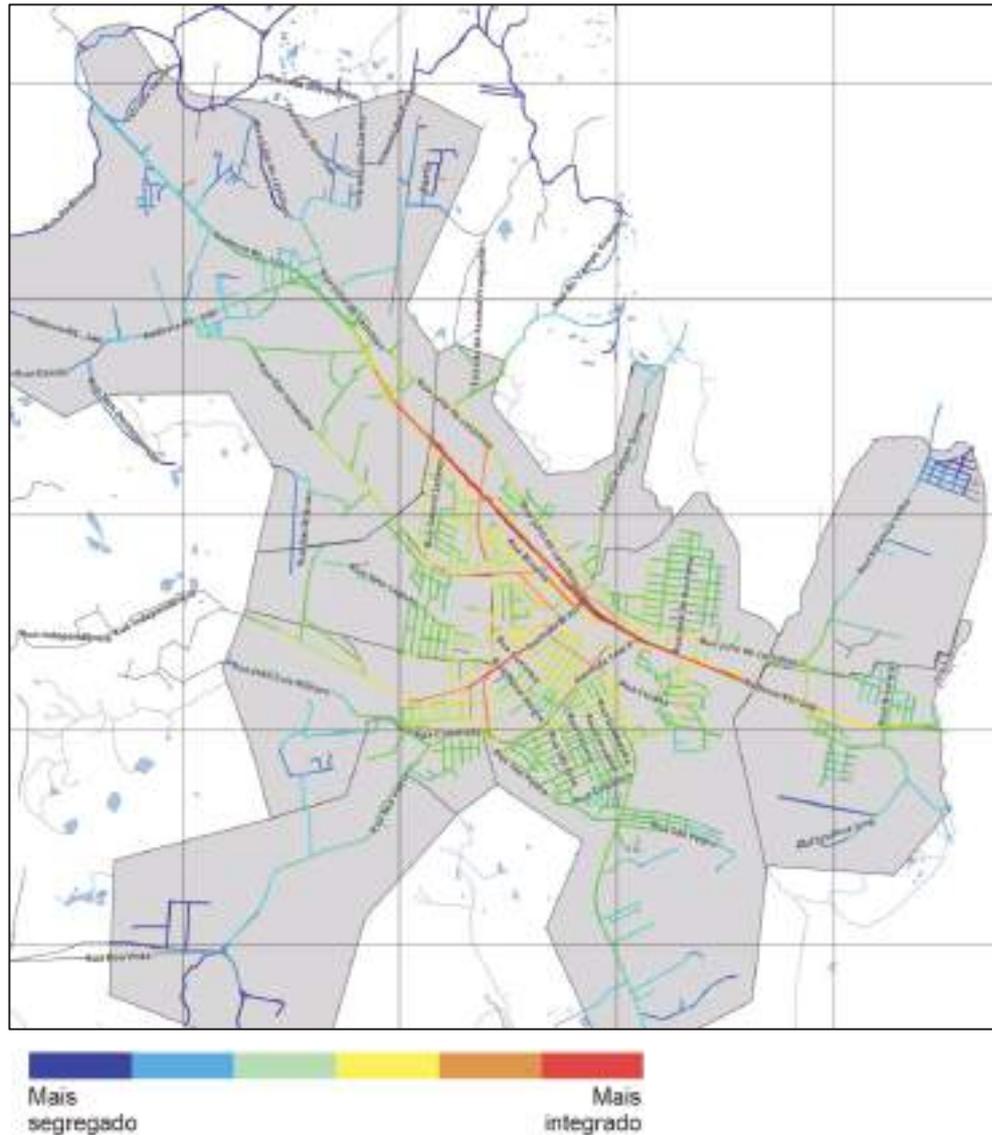
Figura 69: Mapa de Integração Local de Portão – raio de 5km

Considerando o raio de 5km, e devido ao porte do município, já é perceptível novamente a ênfase das vias que fazem a distribuição geral de tráfego, similar a escala global – sendo a Avenida Brasil, a Rodovia Estadual RS 240 as principais. De maneira complementar e atendendo aos núcleos mais locais, destacam-se, em tom alaranjado, a Rua São Leopoldo, a Avenida Perimetral, a Rua Brasília e a Rua Cuiabá como integradoras locais.

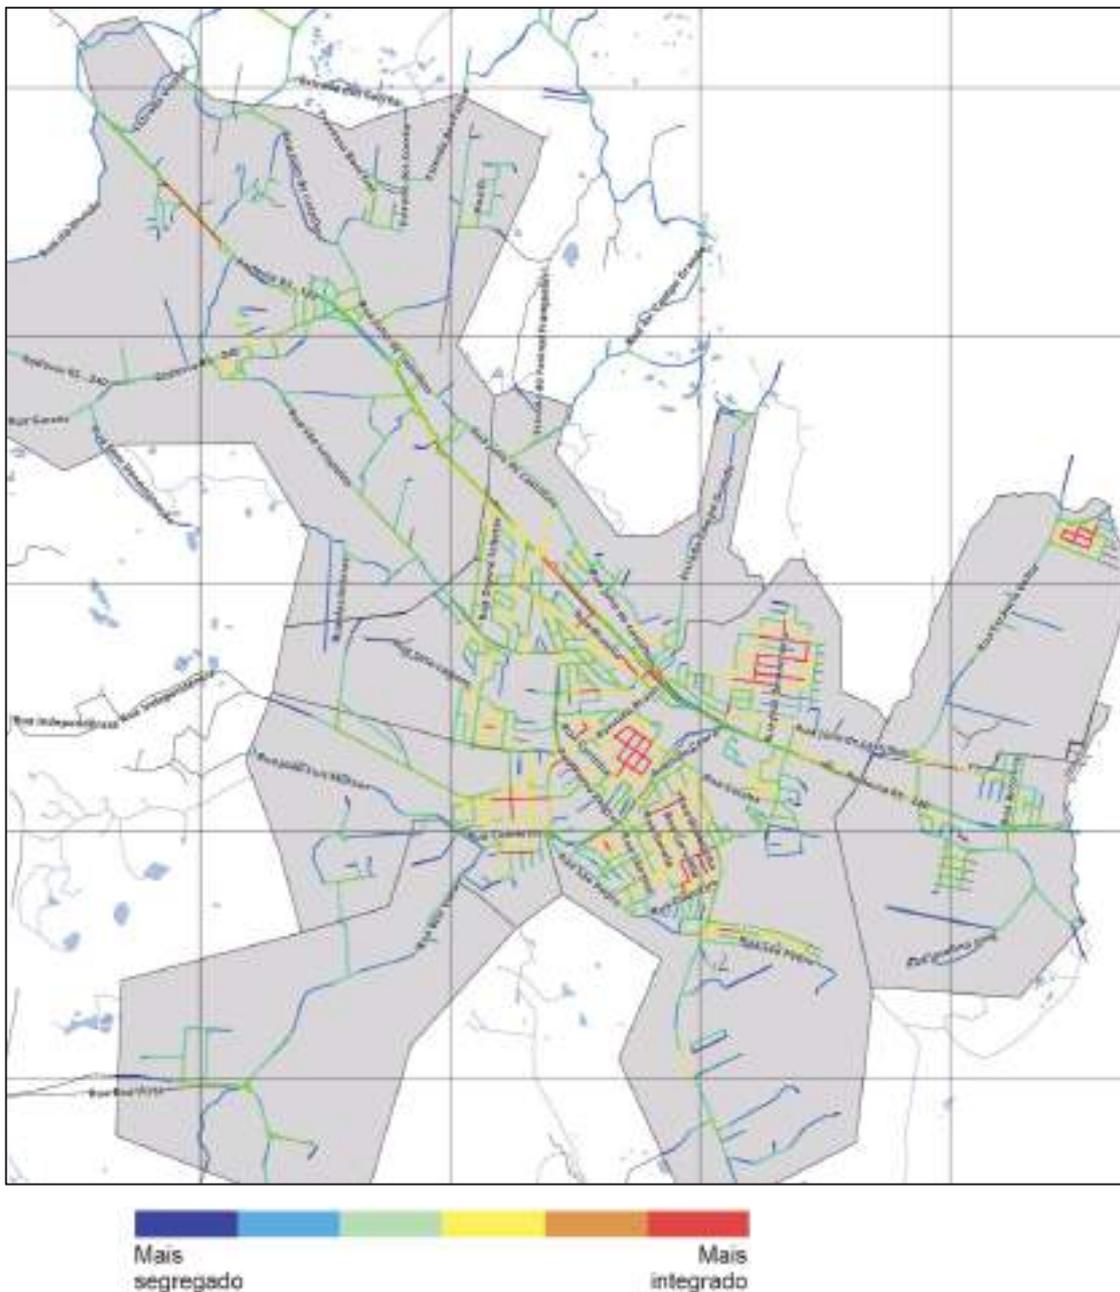
Figura 71: Mapa de Conectividade – Portão

O mapa de conectividade reforça os resultados do mapa de integração local municipal, apresentando ainda pequenos centros, alguns dentro do grande núcleo urbano e outros atuando como novas centralidades. Observa-se a região central a presença de um traçado mais compacto e centralizado, ao passo que, ao se afastar do grande centro, o sistema acontece de forma mais

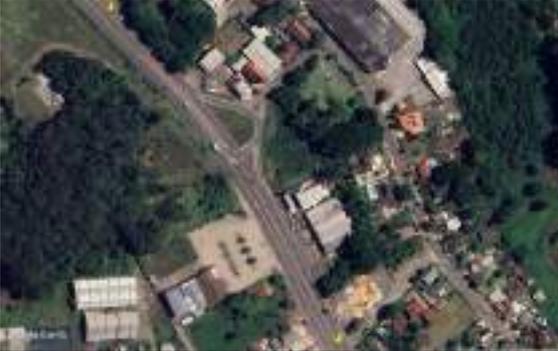
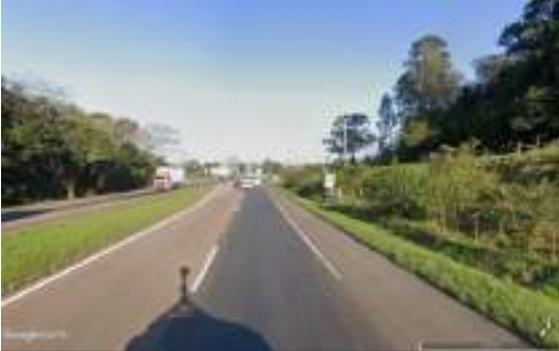
Ficha de Inventário de Mobilidade nº		1/100	
1. Coordenadas Geográficas -29.668893; -51.253783			
2. Trecho: 1		3. Região/Bairro: Rincão do Cascalho	
		4. Nome do logradouro: RS-240

6. Fotos retiradas do local: (Fonte:Plataforma Google, 2023.)		6. Fotos retiradas do local: (Fonte:Plataforma Google, 2023.)

7. Em relação a rua:		8. Em relação as calçadas:	
7.1 Pavimento: Asfalto	7.2 Dimensão aproxim.: 24	8.1 Calçamento: Não Identificado	8.2 Dimensões:
7.3 Faixas de tráfego: 4	7.4 Possui lombadas: Não	8.3 Há iluminação: Não	8.4 Há lixeiras: Não

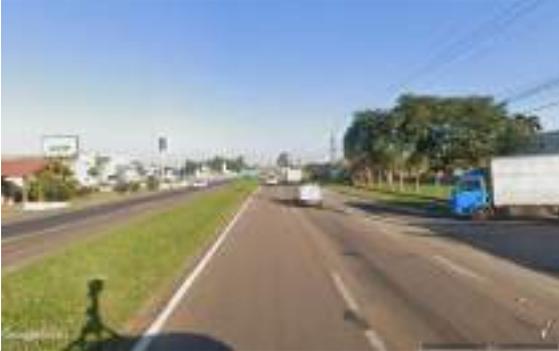
6. Fotos retiradas do local: (Fonte:Plataforma Google, 2023.)

7. Em relação a rua:		8. Em relação as calçadas:	
7.1 Pavimento: Asfalto	7.2 Dimensão aproxim.: 24	8.1 Calçamento: Não Identificado	8.2 Dimensões:
7.3 Faixas de tráfego: 4	7.4 Possui lombadas: Não	8.3 Há iluminação: Não	8.4 Há lixeiras: Não

7.5 Possui canteiro central: Sim	7.6 Possui estacionamento na via: Não	8.5 Há espaços de descanso: Não	8.6 Há árvores p/ sombra: Não
7.7 Sentido de circulação: Duplo	7.8 Condições da drenagem: Inexistente	8.7 Condições da superfície: Irregular	8.8 Há circulação intensa de pedestres: Não

7.9 Condições da sinalização: Ruim	7.10 Condições do pavimento: Sem manutenção	8.9 Há obstáculos aos pedestres, como postes de energia ou iluminação pública: Não	8.10 Acessibilidade: Inexistente

7.11 Circulação de ônibus: Sim	7.12 Circulação de caminhões: Sim	8.11 Há pontos de ônibus: Sim	
9. Uso predominante na via (residencial, comercial, misto): Comercial	10.1 Em relação a rua: Trecho sem manutenção da pavimentação, sem marcação das faixas do acostamento e não identificado pontos de drenagem existentes.	10.2 Em relação as calçadas: Trecho sem existência de calçada.

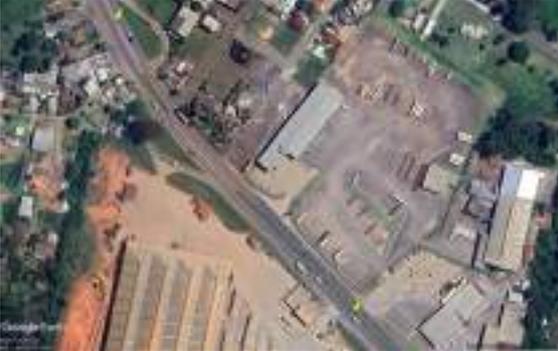
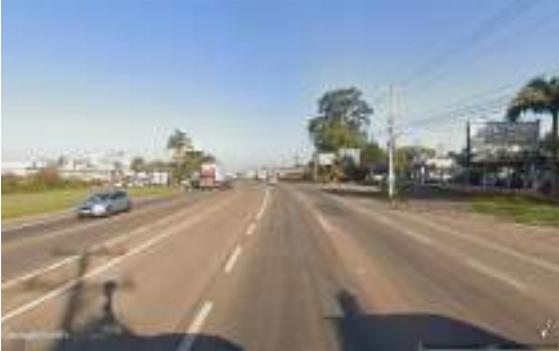
Ficha de Inventário de Mobilidade nº		3/100	
1. Coordenadas Geográficas -29.675047; -51.249541			
2. Trecho: 3		3. Região/Bairro: Rincão do Cascalho	4. Nome do logradouro: RS-240

7. Em relação a rua:		8. Em relação as calçadas:	
7.1 Pavimento: Asfalto	7.2 Dimensão aproxim.: 24	8.1 Calçamento: Cimentado	8.2 Dimensões: 1,5
7.3 Faixas de tráfego: 4	7.4 Possui lombadas: Não	8.3 Há iluminação: Não	8.4 Há lixeiras: Não

7.5 Possui canteiro central: Sim	7.6 Possui estacionamento na via: Não	8.5 Há espaços de descanso: Não	8.6 Há árvores p/ sombra: Não
7.7 Sentido de circulação: Duplo	7.8 Condições da drenagem: Precária	8.7 Condições da superfície: Irregular	8.8 Há circulação intensa de pedestres: Não

7.9 Condições da sinalização: Regular	7.10 Condições do pavimento: Regular	8.9 Há obstáculos aos pedestres, como postes de energia ou iluminação pública: Não	8.10 Acessibilidade: Rampa

7.11 Circulação de ônibus: Sim	7.12 Circulação de caminhões: Sim	8.11 Há pontos de ônibus: Sim	
9. Uso predominante na via (residencial, comercial, misto): Comercial	10.1 Em relação a rua: Trecho com pavimentação e sinalização em boas condições, mas drenagem precária.	10.2 Em relação as calçadas: Trecho com calçada pontual em frente a ponto comercial e com superfície irregular.

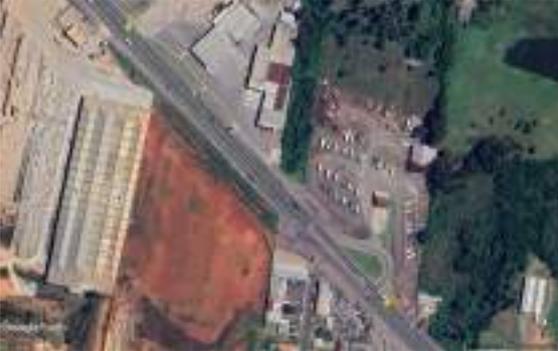
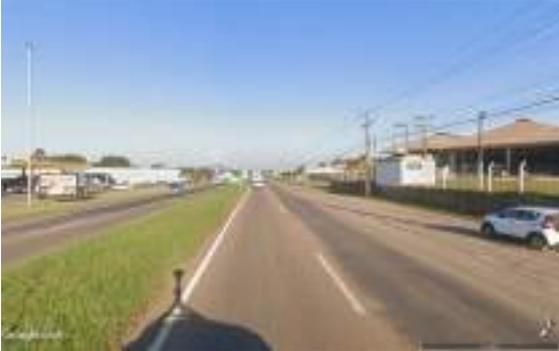
Ficha de Inventário de Mobilidade nº		4/100	
1. Coordenadas Geográficas -29.677830; -51.246934			
2. Trecho: 4	3. Região/Bairro: Rincão do Cascalho	4. Nome do logradouro: RS-240

7. Em relação a rua:		8. Em relação as calçadas:	
7.1 Pavimento: Asfalto	7.2 Dimensão aproxim.: 24	8.1 Calçamento: Não Identificado	8.2 Dimensões:
7.3 Faixas de tráfego: 4	7.4 Possui lombadas: Não	8.3 Há iluminação: Não	8.4 Há lixeiras: Não

7.5 Possui canteiro central: Sim	7.6 Possui estacionamento na via: Sim	8.5 Há espaços de descanso: Não	8.6 Há árvores p/ sombra: Não
7.7 Sentido de circulação: Duplo	7.8 Condições da drenagem: Inexistente	8.7 Condições da superfície: Irregular	8.8 Há circulação intensa de pedestres: Não

7.9 Condições da sinalização: Regular	7.10 Condições do pavimento: Sem manutenção	8.9 Há obstáculos aos pedestres, como postes de energia ou iluminação pública: Não	8.10 Acessibilidade: Inexistente

7.11 Circulação de ônibus: Sim	7.12 Circulação de caminhões: Sim	8.11 Há pontos de ônibus: Sim	
9. Uso predominante na via (residencial, comercial, misto): Comercial	10.1 Em relação a rua: Trecho sem manutenção da pavimentação e não identificado pontos de drenagem existentes.	10.2 Em relação as calçadas: Trecho sem existência de calçada.

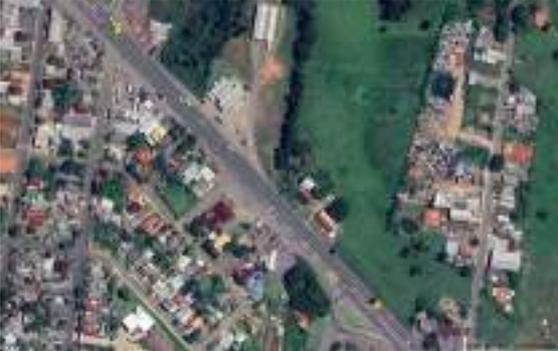
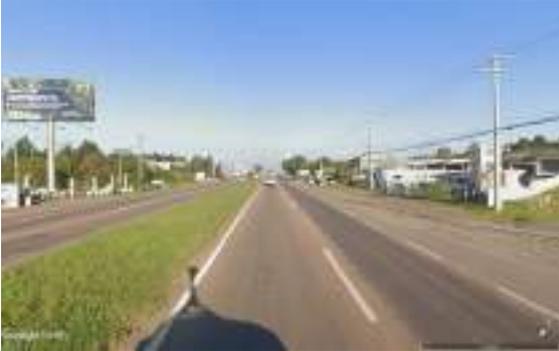
Ficha de Inventário de Mobilidade nº		5/100	
1. Coordenadas Geográficas -29.680466; -51.244110			
2. Trecho: 5	3. Região/Bairro: Centro	4. Nome do logradouro: RS-240

7. Em relação a rua:		8. Em relação as calçadas:	
7.1 Pavimento: Asfalto	7.2 Dimensão aproxim.: 24	8.1 Calçamento: Não Identificado	8.2 Dimensões:
7.3 Faixas de tráfego: 4	7.4 Possui lombadas: Não	8.3 Há iluminação: Não	8.4 Há lixeiras: Não

7.5 Possui canteiro central: Sim	7.6 Possui estacionamento na via: Não	8.5 Há espaços de descanso: Não	8.6 Há árvores p/ sombra: Sim
7.7 Sentido de circulação: Duplo	7.8 Condições da drenagem: Precária	8.7 Condições da superfície: Irregular	8.8 Há circulação intensa de pedestres: Não

7.9 Condições da sinalização: Regular	7.10 Condições do pavimento: Regular	8.9 Há obstáculos aos pedestres, como postes de energia ou iluminação pública: Não	8.10 Acessibilidade: Inexistente

7.11 Circulação de ônibus: Sim	7.12 Circulação de caminhões: Sim	8.11 Há pontos de ônibus: Sim	
9. Uso predominante na via (residencial, comercial, misto): Misto	10.1 Em relação a rua: Trecho com pavimentação e sinalização em boas condições, mas drenagem precária.	10.2 Em relação as calçadas: Trecho sem existência de calçada.

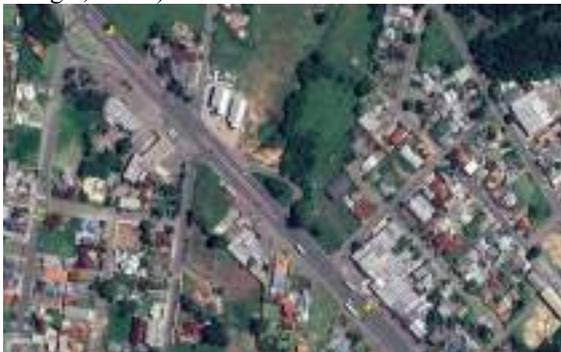
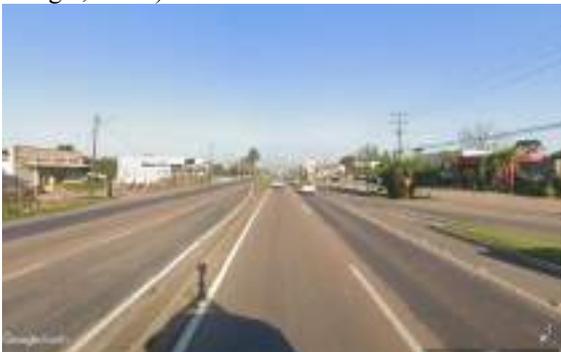
Ficha de Inventário de Mobilidade nº		6/100	
1. Coordenadas Geográficas -29.683103; -51.241287			
2. Trecho: 6	3. Região/Bairro: Centro	4. Nome do logradouro: RS-240

7. Em relação a rua:		8. Em relação as calçadas:	
7.1 Pavimento: Asfalto	7.2 Dimensão aproxim.: 23	8.1 Calçamento: Não Identificado	8.2 Dimensões:
7.3 Faixas de tráfego: 4	7.4 Possui lombadas: Não	8.3 Há iluminação: Não	8.4 Há lixeiras: Não

7.5 Possui canteiro central: Sim	7.6 Possui estacionamento na via: Não	8.5 Há espaços de descanso: Não	8.6 Há árvores p/ sombra: Sim
7.7 Sentido de circulação: Duplo	7.8 Condições da drenagem: Precária	8.7 Condições da superfície: Irregular	8.8 Há circulação intensa de pedestres: Não

7.9 Condições da sinalização: Ruim	7.10 Condições do pavimento: Sem manutenção	8.9 Há obstáculos aos pedestres, como postes de energia ou iluminação pública: Não	8.10 Acessibilidade: Inexistente

7.11 Circulação de ônibus: Sim	7.12 Circulação de caminhões: Sim	8.11 Há pontos de ônibus: Sim	
9. Uso predominante na via (residencial, comercial, misto): Misto	10.1 Em relação a rua: Trecho sem manutenção da pavimentação e sinalização, e com drenagem precária.	10.2 Em relação as calçadas: Trecho sem existência de calçada.

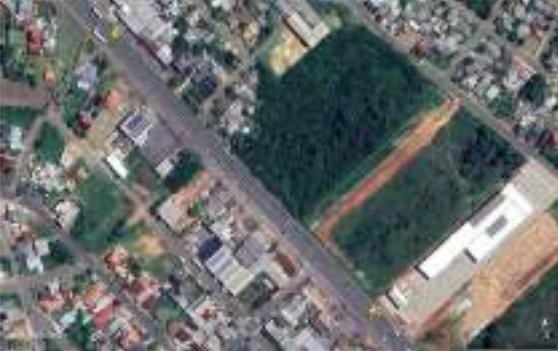
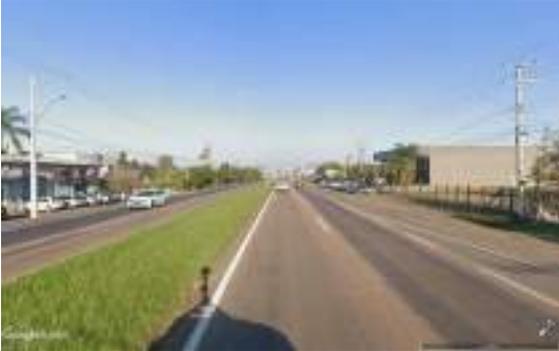
Ficha de Inventário de Mobilidade nº		7/100	
1. Coordenadas Geográficas -29.685738; -51.238461			
2. Trecho: 7	3. Região/Bairro: Centro	4. Nome do logradouro: RS-240

7. Em relação a rua:		8. Em relação as calçadas:	
7.1 Pavimento: Asfalto	7.2 Dimensão aproxim.: 23	8.1 Calçamento: Não Identificado	8.2 Dimensões:
7.3 Faixas de tráfego: 4	7.4 Possui lombadas: Não	8.3 Há iluminação: Não	8.4 Há lixeiras: Não

7.5 Possui canteiro central: Sim	7.6 Possui estacionamento na via: Não	8.5 Há espaços de descanso: Não	8.6 Há árvores p/ sombra: Não
7.7 Sentido de circulação: Duplo	7.8 Condições da drenagem: Precária	8.7 Condições da superfície: Irregular	8.8 Há circulação intensa de pedestres: Não

7.9 Condições da sinalização: Regular	7.10 Condições do pavimento: Sem manutenção	8.9 Há obstáculos aos pedestres, como postes de energia ou iluminação pública: Não	8.10 Acessibilidade: Inexistente

7.11 Circulação de ônibus: Sim	7.12 Circulação de caminhões: Sim	8.11 Há pontos de ônibus: Sim	
9. Uso predominante na via (residencial, comercial, misto): Misto	10.1 Em relação a rua: Trecho sem manutenção da pavimentação e com drenagem precária.	10.2 Em relação as calçadas: Trecho sem existência de calçada.

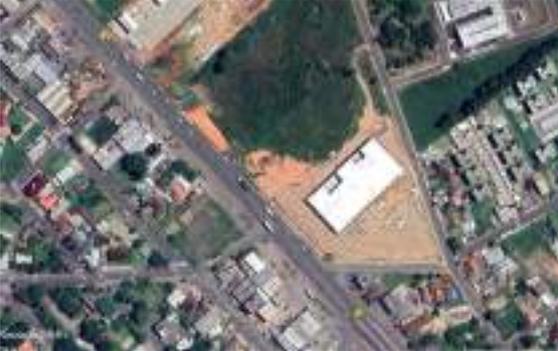
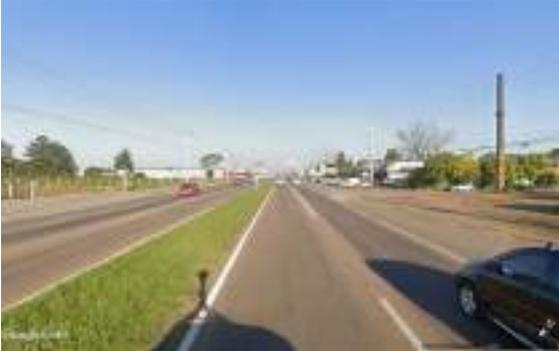
Ficha de Inventário de Mobilidade nº		8/100	
1. Coordenadas Geográficas -29.688385; -51.235649			
2. Trecho: 8	3. Região/Bairro: Centro	4. Nome do logradouro: RS-240

7. Em relação a rua:		8. Em relação as calçadas:	
7.1 Pavimento: Asfalto	7.2 Dimensão aproxim.: 23	8.1 Calçamento: Não Identificado	8.2 Dimensões:
7.3 Faixas de tráfego: 4	7.4 Possui lombadas: Sim	8.3 Há iluminação: Não	8.4 Há lixeiras: Não

7.5 Possui canteiro central: Sim	7.6 Possui estacionamento na via: Não	8.5 Há espaços de descanso: Não	8.6 Há árvores p/ sombra: Não
7.7 Sentido de circulação: Duplo	7.8 Condições da drenagem: Precária	8.7 Condições da superfície: Irregular	8.8 Há circulação intensa de pedestres: Não

7.9 Condições da sinalização: Regular	7.10 Condições do pavimento: Sem manutenção	8.9 Há obstáculos aos pedestres, como postes de energia ou iluminação pública: Não	8.10 Acessibilidade: Inexistente

7.11 Circulação de ônibus: Sim	7.12 Circulação de caminhões: Sim	8.11 Há pontos de ônibus: Não	
9. Uso predominante na via (residencial, comercial, misto): Comercial	10.1 Em relação a rua: Trecho sem manutenção da pavimentação e com drenagem precária.	10.2 Em relação as calçadas: Trecho sem existência de calçada.
