**ELABORAÇÃO DE REVISÃO DO PLANO DIRETOR MUNICIPAL
E PLANO DE MOBILIDADE URBANA, OUTRAS LEGISLAÇÕES.**

**2ª FASE - LEVANTAMENTO DE INFORMAÇÕES E DIAGNÓSTICO - FÍSICO E
TENDÊNCIAS ECONÔMICAS**

GO SOLUÇÕES EM PROJETOS
(VINICIUS RIBEIRO ARQUITETURA, PLANEJAMENTO E MOBILIDADE - EPP)

DEZEMBRO DE 2023

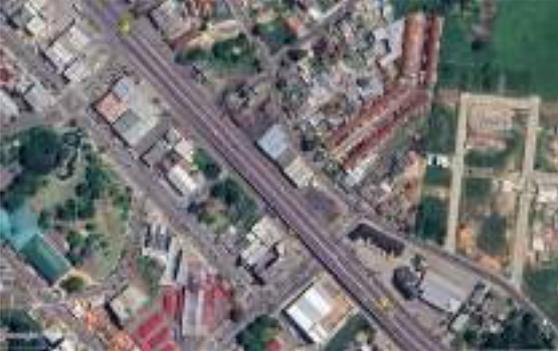
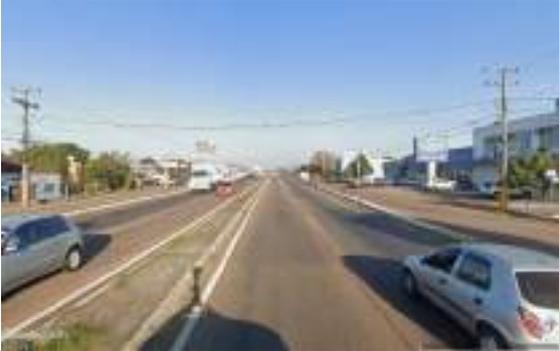
Ficha de Inventário de Mobilidade nº		9/100	
1. Coordenadas Geográficas -29.691047; -51.232857			
2. Trecho: 9	3. Região/Bairro: Centro	4. Nome do logradouro: RS-240

7. Em relação a rua:		8. Em relação as calçadas:	
7.1 Pavimento: Asfalto	7.2 Dimensão aproxim.: 36	8.1 Calçamento: Blocos de concreto	8.2 Dimensões: 2,30

7.3 Faixas de tráfego: 6	7.4 Possui lombadas: Não	8.3 Há iluminação: Não	8.4 Há lixeiras: Não
7.5 Possui canteiro central: Sim	7.6 Possui estacionamento na via: Não	8.5 Há espaços de descanso: Não	8.6 Há árvores p/ sombra: Não

7.7 Sentido de circulação: Duplo	7.8 Condições da drenagem: Precária	8.7 Condições da superfície: Irregular	8.8 Há circulação intensa de pedestres: Não

7.9 Condições da sinalização: Ruim	7.10 Condições do pavimento: Regular	8.9 Há obstáculos aos pedestres, como postes de energia ou iluminação pública: Não	8.10 Acessibilidade: Inexistente

7.11 Circulação de ônibus: Sim	7.12 Circulação de caminhões: Sim	8.11 Há pontos de ônibus: Sim	
9. Uso predominante na via (residencial, comercial, misto): Comercial	10.1 Em relação a rua: Trecho com pavimentação em boas condições, marcação das faixas quase inexistentes e com drenagem precária.	10.2 Em relação as calçadas: Trecho com calçada pontual e superfície irregular.

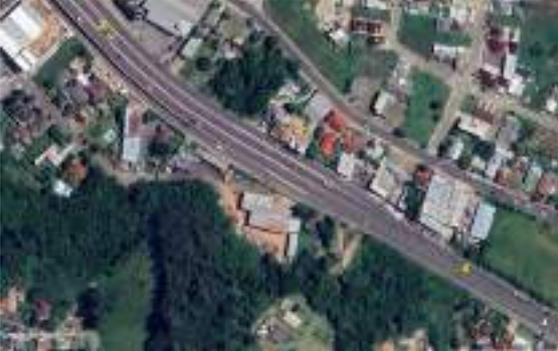
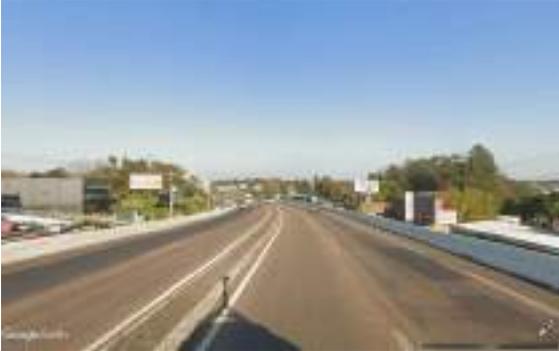
Ficha de Inventário de Mobilidade nº		10/100	
1. Coordenadas Geográficas -29.693683; -51.230032			
2. Trecho: 10	3. Região/Bairro: Centro	4. Nome do logradouro: RS-240

7. Em relação a rua:		8. Em relação as calçadas:	
7.1 Pavimento: Asfalto	7.2 Dimensão aproxim.: 36	8.1 Calçamento: Não Identificado	8.2 Dimensões:
7.3 Faixas de tráfego: 6	7.4 Possui lombadas: Não	8.3 Há iluminação: Não	8.4 Há lixeiras: Não

7.5 Possui canteiro central: Sim	7.6 Possui estacionamento na via: Não	8.5 Há espaços de descanso: Não	8.6 Há árvores p/ sombra: Não
7.7 Sentido de circulação: Duplo	7.8 Condições da drenagem: Precária	8.7 Condições da superfície: Irregular	8.8 Há circulação intensa de pedestres: Não

7.9 Condições da sinalização: Ruim	7.10 Condições do pavimento: Sem manutenção	8.9 Há obstáculos aos pedestres, como postes de energia ou iluminação pública: Não	8.10 Acessibilidade: Inexistente

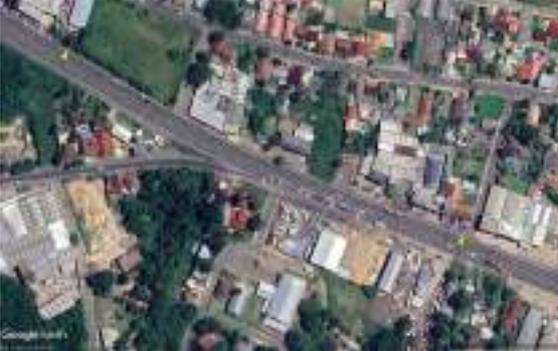
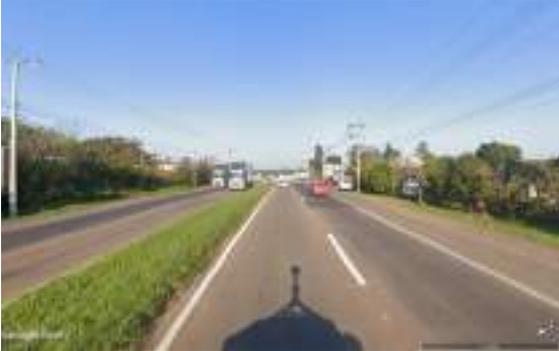
Ficha de Inventário de Mobilidade nº		11/100	
1. Coordenadas Geográficas -29.695683; -51.226610			
2. Trecho: 11	3. Região/Bairro: Centro	4. Nome do logradouro: RS-240

7. Em relação a rua:		8. Em relação as calçadas:	
7.1 Pavimento: Asfalto	7.2 Dimensão aproxim.: 23	8.1 Calçamento: Não Identificado	8.2 Dimensões:
7.3 Faixas de tráfego: 4	7.4 Possui lombadas: Não	8.3 Há iluminação: Não	8.4 Há lixeiras: Não

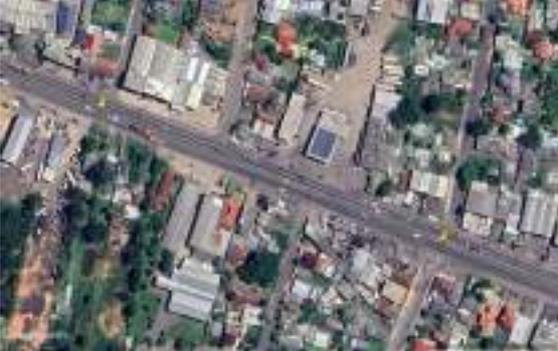
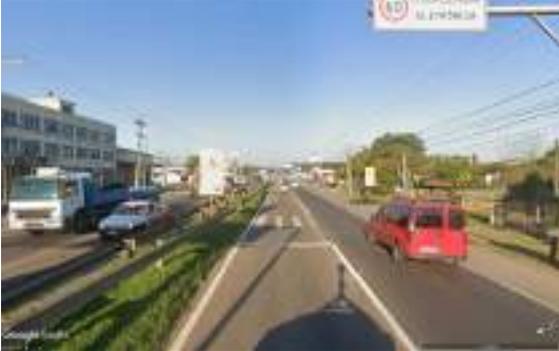
Ficha de Inventário de Mobilidade nº		12/100	
1. Coordenadas Geográficas -29.697210; -51.222872			
2. Trecho: 12	3. Região/Bairro: Vila Rica	4. Nome do logradouro: RS-240

7. Em relação a rua:		8. Em relação as calçadas:	
7.1 Pavimento: Asfalto	7.2 Dimensão aproxim.: 23	8.1 Calçamento: Não Identificado	8.2 Dimensões:
7.3 Faixas de tráfego: 4	7.4 Possui lombadas: Sim	8.3 Há iluminação: Não	8.4 Há lixeiras: Não

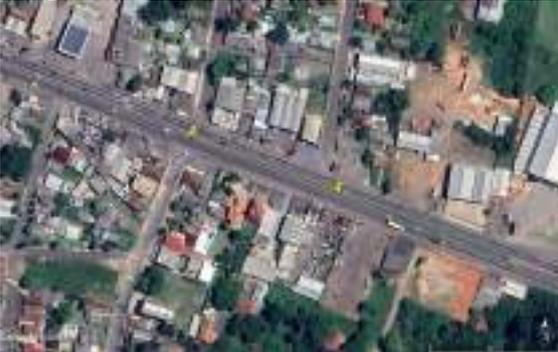
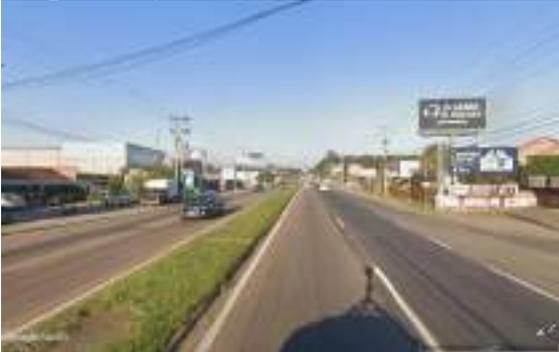
Ficha de Inventário de Mobilidade nº		13/100	
1. Coordenadas Geográficas -29.698128; -51.220187			
2. Trecho: 13	3. Região/Bairro: Vila Rica / Aparecida / Portão Velho	4. Nome do logradouro: RS-240

7. Em relação a rua:		8. Em relação as calçadas:	
7.1 Pavimento: Asfalto	7.2 Dimensão aproxim.: 23	8.1 Calçamento: Não Identificado	8.2 Dimensões:
7.3 Faixas de tráfego: 4	7.4 Possui lombadas: Não	8.3 Há iluminação: Não	8.4 Há lixeiras: Não

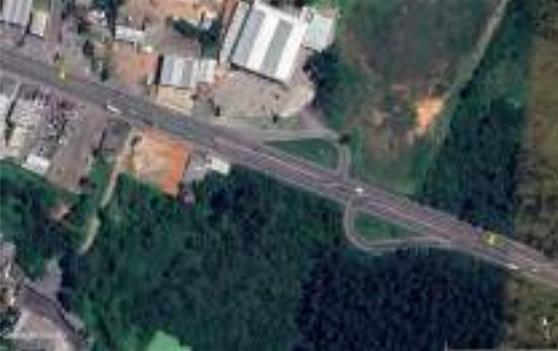
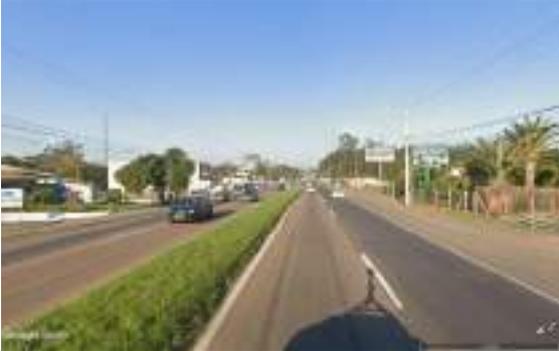
Ficha de Inventário de Mobilidade nº		14/100	
1. Coordenadas Geográficas -29.698519; -51.219019			
2. Trecho: 14		3. Região/Bairro: Aparecida / Portão Velho	4. Nome do logradouro: RS-240

7. Em relação a rua:		8. Em relação as calçadas:	
7.1 Pavimento: Asfalto	7.2 Dimensão aproxim.: 22	8.1 Calçamento: Não Identificado	8.2 Dimensões:
7.3 Faixas de tráfego: 4	7.4 Possui lombadas: Não	8.3 Há iluminação: Não	8.4 Há lixeiras: Não

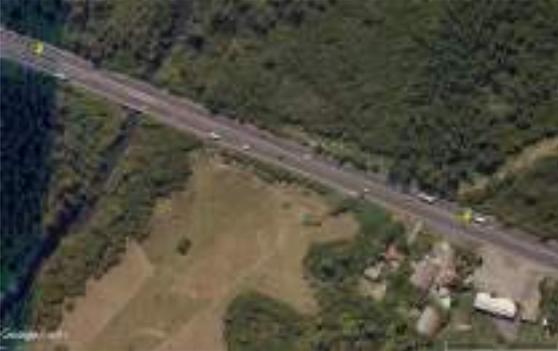
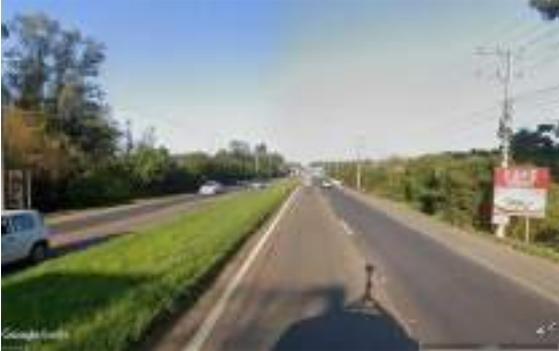
Ficha de Inventário de Mobilidade nº		15/100	
1. Coordenadas Geográficas -29.699827; -51.215164			
2. Trecho: 15		3. Região/Bairro: Aparecida / Portão Velho	4. Nome do logradouro: RS-240

7. Em relação a rua:		8. Em relação as calçadas:	
7.1 Pavimento: Asfalto	7.2 Dimensão aproxim.: 23	8.1 Calçamento: Não Identificado	8.2 Dimensões:
7.3 Faixas de tráfego: 4	7.4 Possui lombadas: Não	8.3 Há iluminação: Não	8.4 Há lixeiras: Não

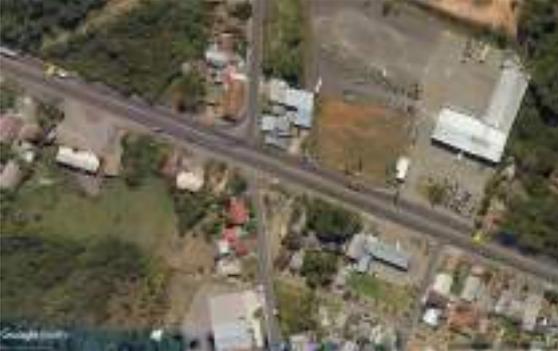
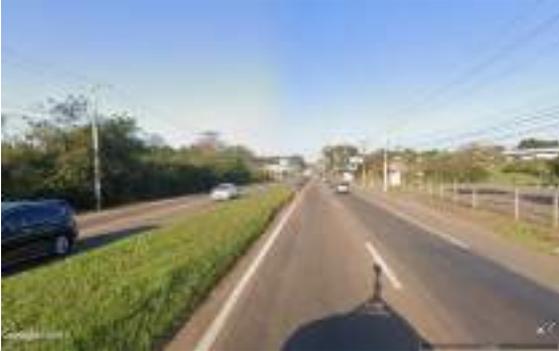
Ficha de Inventário de Mobilidade nº		16/100	
1. Coordenadas Geográficas -29.701134; -51.211310			
2. Trecho: 16		3. Região/Bairro: Aparecida / Portão Velho	4. Nome do logradouro: RS-240

7. Em relação a rua:		8. Em relação as calçadas:	
7.1 Pavimento: Asfalto	7.2 Dimensão aproxim.: 23	8.1 Calçamento: Não Identificado	8.2 Dimensões:
7.3 Faixas de tráfego: 4	7.4 Possui lombadas: Não	8.3 Há iluminação: Não	8.4 Há lixeiras: Não

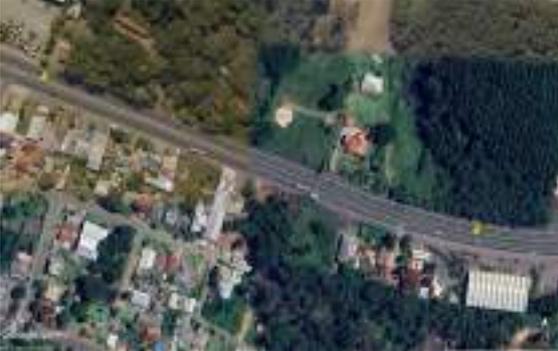
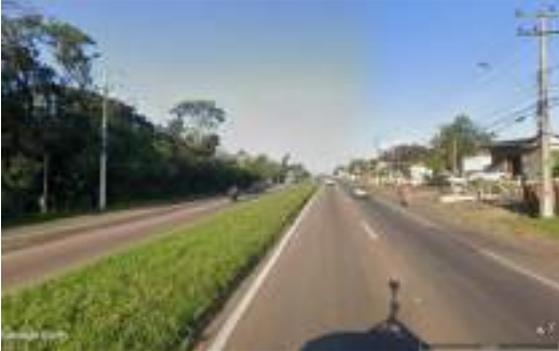
Ficha de Inventário de Mobilidade nº		17/100	
1. Coordenadas Geográficas -29.702448; -51.207459			
2. Trecho: 17	3. Região/Bairro: Aparecida	4. Nome do logradouro: RS-240

7. Em relação a rua:		8. Em relação as calçadas:	
7.1 Pavimento: Asfalto	7.2 Dimensão aproxim.: 23	8.1 Calçamento: Não Identificado	8.2 Dimensões:
7.3 Faixas de tráfego: 4	7.4 Possui lombadas: Não	8.3 Há iluminação: Não	8.4 Há lixeiras: Não

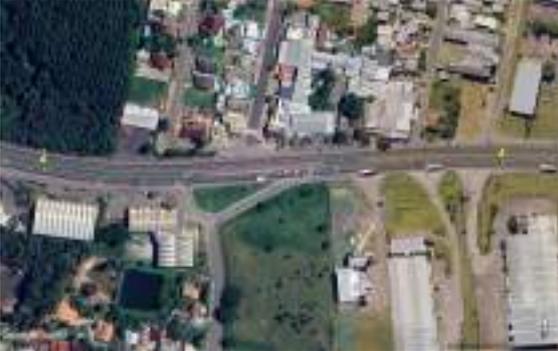
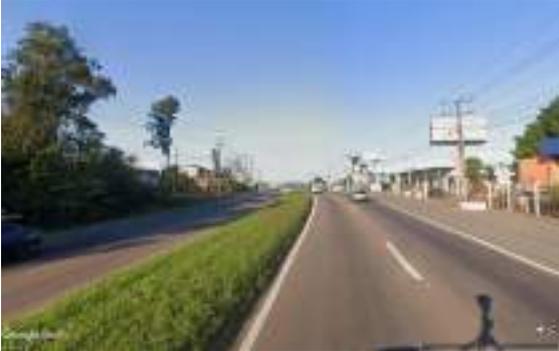
Ficha de Inventário de Mobilidade nº		18/100	
1. Coordenadas Geográficas -29.703653; -51.203566			
2. Trecho: 18	3. Região/Bairro: Aparecida	4. Nome do logradouro: RS-240

7. Em relação a rua:		8. Em relação as calçadas:	
7.1 Pavimento: Asfalto	7.2 Dimensão aproxim.: 23	8.1 Calçamento: Não Identificado	8.2 Dimensões:
7.3 Faixas de tráfego: 4	7.4 Possui lombadas: Não	8.3 Há iluminação: Não	8.4 Há lixeiras: Não

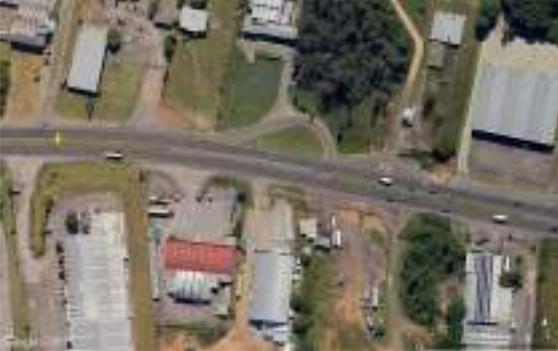
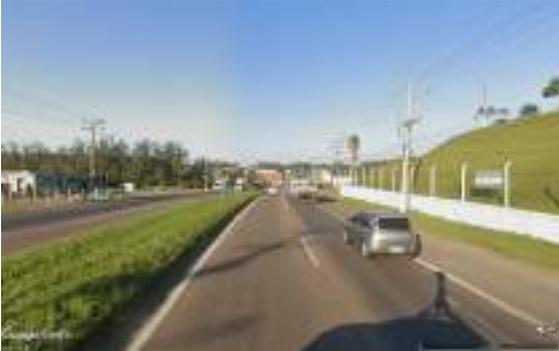
Ficha de Inventário de Mobilidade nº		19/100	
1. Coordenadas Geográficas -29.703609; -51.199444			
2. Trecho: 19	3. Região/Bairro: Ouro Verde	4. Nome do logradouro: RS-240

7. Em relação a rua:		8. Em relação as calçadas:	
7.1 Pavimento: Asfalto	7.2 Dimensão aproxim.: 25	8.1 Calçamento: Não Identificado	8.2 Dimensões:
7.3 Faixas de tráfego: 4	7.4 Possui lombadas: Não	8.3 Há iluminação: Não	8.4 Há lixeiras: Sim

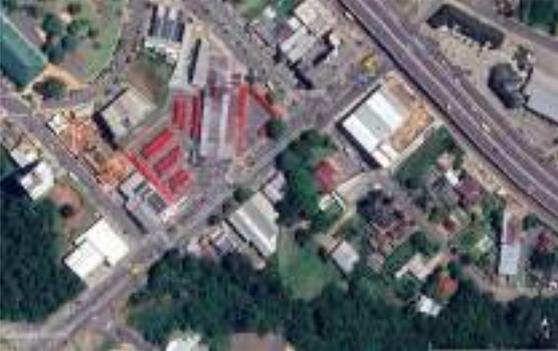
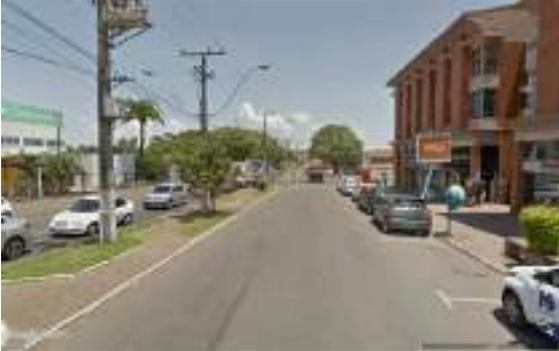
Ficha de Inventário de Mobilidade nº		20/100	
1. Coordenadas Geográficas -29.693322; -51.230885			
2. Trecho: 20	3. Região/Bairro: Centro	4. Nome do logradouro: Av. Brasil

7. Em relação a rua:		8. Em relação as calçadas:	
7.1 Pavimento: Asfalto	7.2 Dimensão aproxim.: 22	8.1 Calçamento: Diversificado	8.2 Dimensões: 4
7.3 Faixas de tráfego: 4	7.4 Possui lombadas: Sim	8.3 Há iluminação: Não	8.4 Há lixeiras: Não

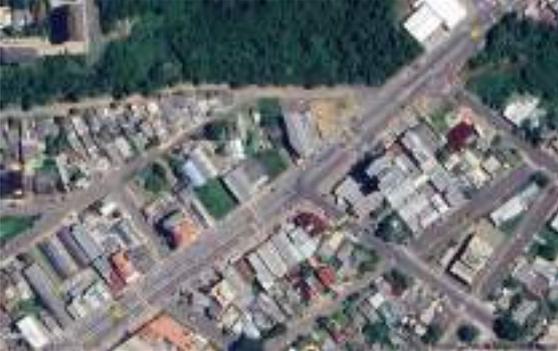
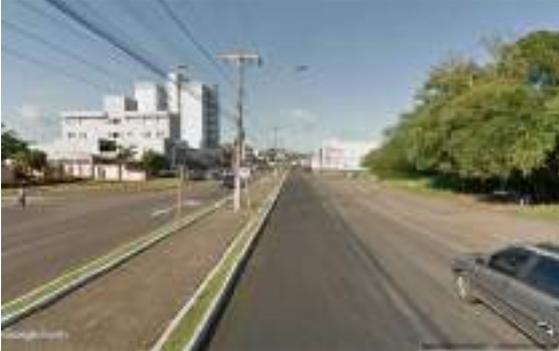
Ficha de Inventário de Mobilidade nº		21/100	
1. Coordenadas Geográficas -29.694760; -51.232750			
2. Trecho: 21	3. Região/Bairro: Centro	4. Nome do logradouro: Av. Brasil

7. Em relação a rua:		8. Em relação as calçadas:	
7.1 Pavimento: Asfalto	7.2 Dimensão aproxim.: 22	8.1 Calçamento: Diversificado	8.2 Dimensões: 4
7.3 Faixas de tráfego: 4	7.4 Possui lombadas: Sim	8.3 Há iluminação: Não	8.4 Há lixeiras: Sim

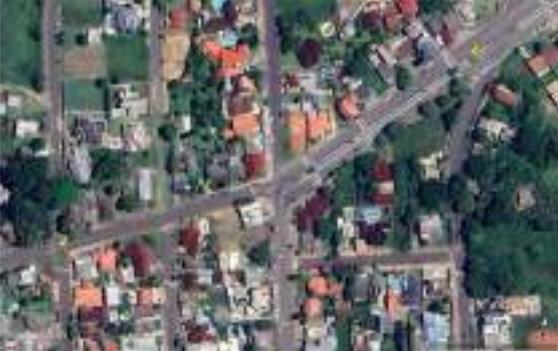
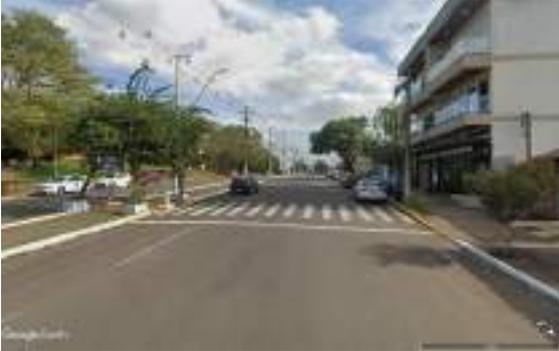
Ficha de Inventário de Mobilidade nº		23/100	
1. Coordenadas Geográficas -29.699353; -51.239941			
2. Trecho: 23		3. Região/Bairro: Estação Portão	
		4. Nome do logradouro: Av. Brasil

7. Em relação a rua:		8. Em relação as calçadas:	
7.1 Pavimento: Asfalto	7.2 Dimensão aproxim.: 24	8.1 Calçamento: Basalto	8.2 Dimensões: 4
7.3 Faixas de tráfego: 4	7.4 Possui lombadas: Não	8.3 Há iluminação: Não	8.4 Há lixeiras: Sim

7.5 Possui canteiro central: Sim	7.6 Possui estacionamento na via: Sim	8.5 Há espaços de descanso: Não	8.6 Há árvores p/ sombra: Sim
7.7 Sentido de circulação: Duplo	7.8 Condições da drenagem: Existente	8.7 Condições da superfície: Sem manutenção	8.8 Há circulação intensa de pedestres: Não

7.9 Condições da sinalização: Regular	7.10 Condições do pavimento: Sem manutenção	8.9 Há obstáculos aos pedestres, como postes de energia ou iluminação pública: Não	8.10 Acessibilidade: Rampa

7.11 Circulação de ônibus: Sim	7.12 Circulação de caminhões: Sim	8.11 Há pontos de ônibus: Sim	
9. Uso predominante na via (residencial, comercial, misto): Residencial		10.1 Em relação a rua: Trecho sem manutenção da pavimentação e com drenagem existente.

10.2 Em relação as calçadas: Trecho com calçada sem manutenção.

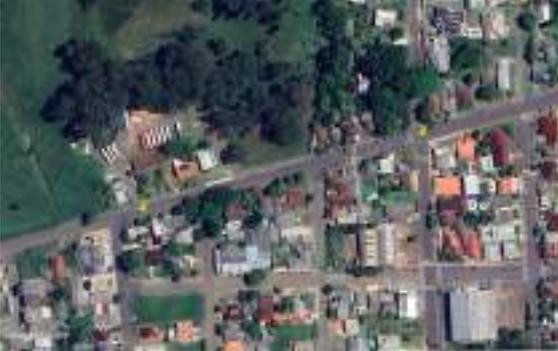
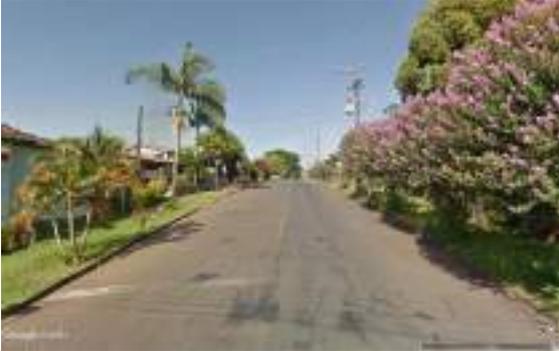
Ficha de Inventário de Mobilidade nº		24/100	
1. Coordenadas Geográficas -29.700653; -51.243125			
2. Trecho: 24	3. Região/Bairro: Estação Portão	4. Nome do logradouro: Rua da Independência

7. Em relação a rua:		8. Em relação as calçadas:	
7.1 Pavimento: Asfalto	7.2 Dimensão aproxim.: 10	8.1 Calçamento: Terra	8.2 Dimensões: 3,5
7.3 Faixas de tráfego: 2	7.4 Possui lombadas: Sim	8.3 Há iluminação: Não	8.4 Há lixeiras: Sim

7.5 Possui canteiro central: Não	7.6 Possui estacionamento na via: Sim	8.5 Há espaços de descanso: Não	8.6 Há árvores p/ sombra: Sim
7.7 Sentido de circulação: Duplo	7.8 Condições da drenagem: Existente	8.7 Condições da superfície: Irregular	8.8 Há circulação intensa de pedestres: Não

7.9 Condições da sinalização: Ruim	7.10 Condições do pavimento: Regular	8.9 Há obstáculos aos pedestres, como postes de energia ou iluminação pública: Não	8.10 Acessibilidade: Inexistente

7.11 Circulação de ônibus: Sim	7.12 Circulação de caminhões: Sim	8.11 Há pontos de ônibus: Sim	
9. Uso predominante na via (residencial, comercial, misto): Residencial	10.1 Em relação a rua: Trecho com pavimentação em boas condições, marcação das faixas quase inexistentes e com drenagem existente.	10.2 Em relação as calçadas: Trecho com calçamento de grama com superfície irregular.

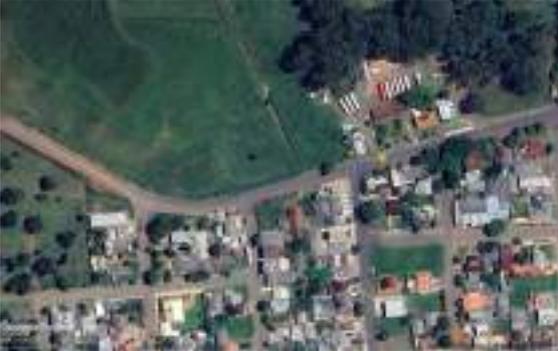
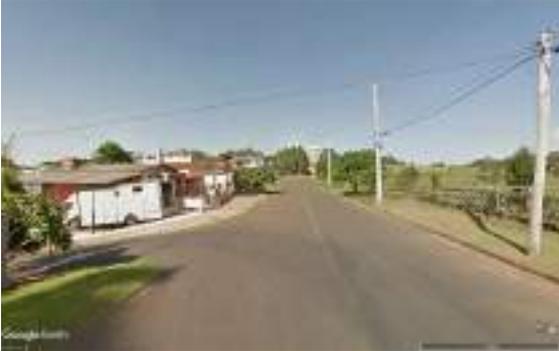
Ficha de Inventário de Mobilidade nº		25/100	
1. Coordenadas Geográficas -29.701168; -51.245294			
2. Trecho: 25		3. Região/Bairro: Estação Portão	
		4. Nome do logradouro: Rua da Independência

7. Em relação a rua:		8. Em relação as calçadas:	
7.1 Pavimento: Asfalto	7.2 Dimensão aproxim.: 10	8.1 Calçamento: Terra	8.2 Dimensões: 2,5
7.3 Faixas de tráfego: 2	7.4 Possui lombadas: Não	8.3 Há iluminação: Não	8.4 Há lixeiras: Não

7.5 Possui canteiro central: Não	7.6 Possui estacionamento na via: Sim	8.5 Há espaços de descanso: Não	8.6 Há árvores p/ sombra: Sim
7.7 Sentido de circulação: Duplo	7.8 Condições da drenagem: Existente	8.7 Condições da superfície: Irregular	8.8 Há circulação intensa de pedestres: Não

7.9 Condições da sinalização: Ruim	7.10 Condições do pavimento: Regular	8.9 Há obstáculos aos pedestres, como postes de energia ou iluminação pública: Não	8.10 Acessibilidade: Inexistente

7.11 Circulação de ônibus: Sim	7.12 Circulação de caminhões: Sim	8.11 Há pontos de ônibus: Não	
9. Uso predominante na via (residencial, comercial, misto): Residencial		10.1 Em relação a rua: Trecho com pavimentação em boas condições, marcação das faixas quase inexistentes e com drenagem existente.

10.2 Em relação as calçadas: Trecho com calçamento de grama com superfície irregular.

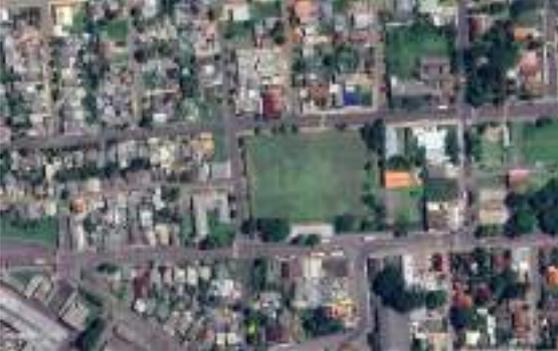
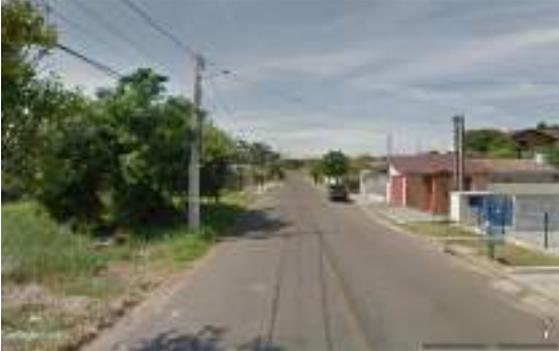
Ficha de Inventário de Mobilidade nº		26/100	
1. Coordenadas Geográficas -51.245094; -51.245094			
2. Trecho: 26	3. Região/Bairro: Boa Vista	4. Nome do logradouro: Rua Primeiro de Maio

7. Em relação a rua:		8. Em relação as calçadas:	
7.1 Pavimento: Asfalto	7.2 Dimensão aproxim.: 9	8.1 Calçamento: Diversificado	8.2 Dimensões: 3
7.3 Faixas de tráfego: 2	7.4 Possui lombadas: Não	8.3 Há iluminação: Não	8.4 Há lixeiras: Sim

7.5 Possui canteiro central: Não	7.6 Possui estacionamento na via: Sim	8.5 Há espaços de descanso: Não	8.6 Há árvores p/ sombra: Sim
7.7 Sentido de circulação: Duplo	7.8 Condições da drenagem: Existente	8.7 Condições da superfície: Irregular	8.8 Há circulação intensa de pedestres: Não

7.9 Condições da sinalização: Ruim	7.10 Condições do pavimento: Regular	8.9 Há obstáculos aos pedestres, como postes de energia ou iluminação pública: Não	8.10 Acessibilidade: Inexistente

7.11 Circulação de ônibus: Sim	7.12 Circulação de caminhões: Sim	8.11 Há pontos de ônibus: Não	
9. Uso predominante na via (residencial, comercial, misto): Residencial	10.1 Em relação a rua: Trecho com pavimentação em boas condições, marcação das faixas quase inexistentes e com drenagem existente.	10.2 Em relação as calçadas: Trecho com tipos de calçamento variados e superfície irregular.

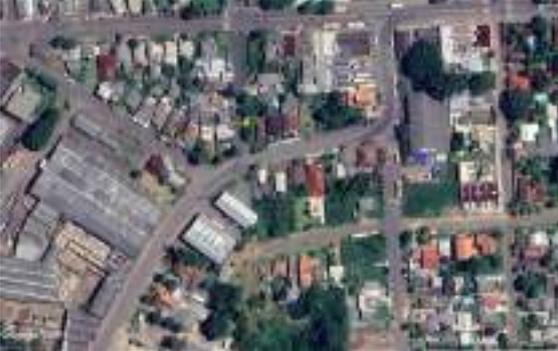
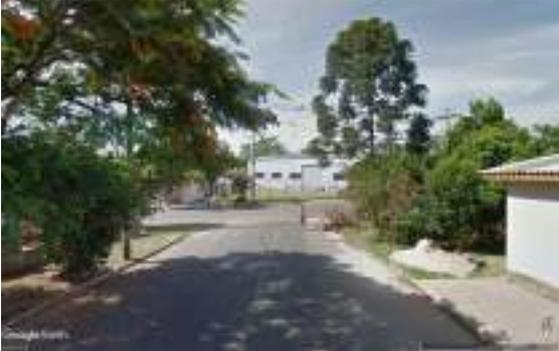
Ficha de Inventário de Mobilidade nº		27/100	
1. Coordenadas Geográficas -29.702220; -51.245368			
2. Trecho: 27		3. Região/Bairro: Boa Vista	
4. Nome do logradouro: Rua Primeiro de Maio

7. Em relação a rua:		8. Em relação as calçadas:	
7.1 Pavimento: Asfalto	7.2 Dimensão aproxim.: 9	8.1 Calçamento: Diversificado	8.2 Dimensões: 3
7.3 Faixas de tráfego: 2	7.4 Possui lombadas: Sim	8.3 Há iluminação: Não	8.4 Há lixeiras: Sim

7.5 Possui canteiro central: Não	7.6 Possui estacionamento na via: Sim	8.5 Há espaços de descanso: Não	8.6 Há árvores p/ sombra: Sim
7.7 Sentido de circulação: Duplo	7.8 Condições da drenagem: Precária	8.7 Condições da superfície: Irregular	8.8 Há circulação intensa de pedestres: Não

7.9 Condições da sinalização: Ruim	7.10 Condições do pavimento: Regular	8.9 Há obstáculos aos pedestres, como postes de energia ou iluminação pública: Não	8.10 Acessibilidade: Inexistente

7.11 Circulação de ônibus: Sim	7.12 Circulação de caminhões: Sim	8.11 Há pontos de ônibus: Sim	
9. Uso predominante na via (residencial, comercial, misto): Residencial	10.1 Em relação a rua: Trecho com pavimentação em boas condições, marcação das faixas quase inexistentes e com drenagem precária.	10.2 Em relação as calçadas: Trecho com tipos de calçamento variados e superfície irregular.

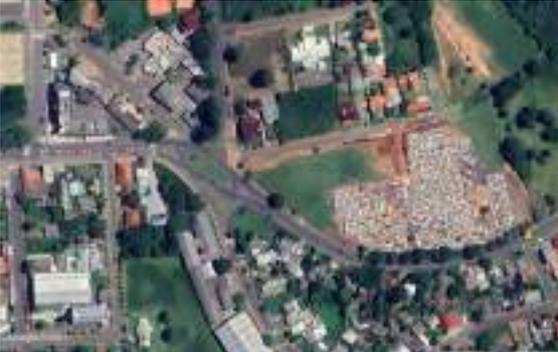
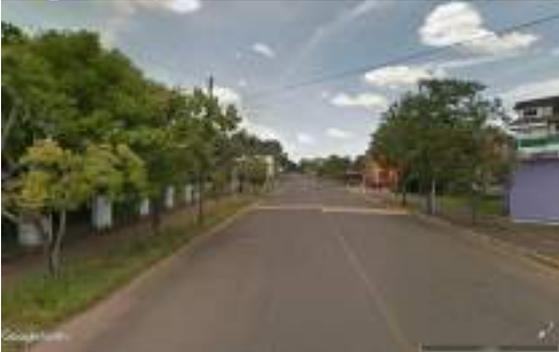
Ficha de Inventário de Mobilidade nº		28/100	
1. Coordenadas Geográficas -29.703008; -51.241195			
2. Trecho: 28	3. Região/Bairro: Boa Vista	4. Nome do logradouro: Rua Cristóvão Colombo / Av. Ceará

7. Em relação a rua:		8. Em relação as calçadas:	
7.1 Pavimento: Asfalto	7.2 Dimensão aproxim.: 12	8.1 Calçamento: Diversificado	8.2 Dimensões: 3,5
7.3 Faixas de tráfego: 2	7.4 Possui lombadas: Sim	8.3 Há iluminação: Não	8.4 Há lixeiras: Sim

7.5 Possui canteiro central: Não	7.6 Possui estacionamento na via: Sim	8.5 Há espaços de descanso: Não	8.6 Há árvores p/ sombra: Sim
7.7 Sentido de circulação: Duplo	7.8 Condições da drenagem: Precária	8.7 Condições da superfície: Irregular	8.8 Há circulação intensa de pedestres: Não

7.9 Condições da sinalização: Ruim	7.10 Condições do pavimento: Regular	8.9 Há obstáculos aos pedestres, como postes de energia ou iluminação pública: Não	8.10 Acessibilidade: Inexistente

7.11 Circulação de ônibus: Sim	7.12 Circulação de caminhões: Sim	8.11 Há pontos de ônibus: Sim	
9. Uso predominante na via (residencial, comercial, misto): Residencial	10.1 Em relação a rua: Trecho com pavimentação em boas condições, marcação das faixas quase inexistentes e com drenagem precária.	10.2 Em relação as calçadas: Trecho com tipos de calçamento variados e superfície irregular.

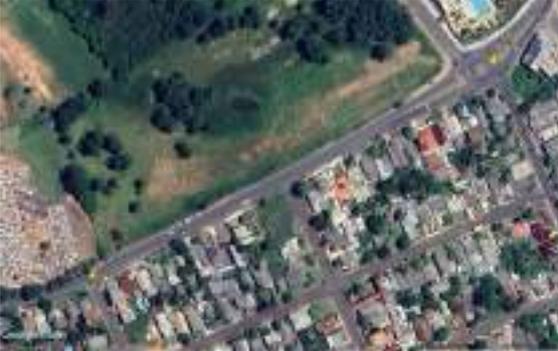
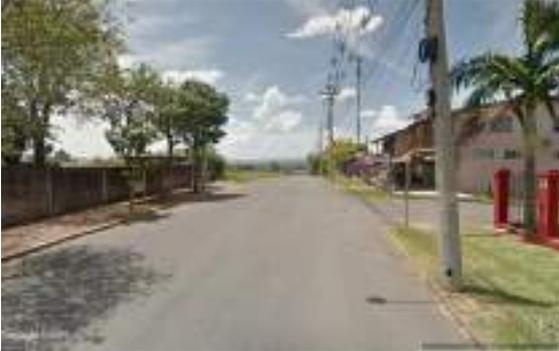
Ficha de Inventário de Mobilidade nº		29/100	
1. Coordenadas Geográficas -29.704626; -51.237152			
2. Trecho: 29		3. Região/Bairro: Boa Vista	
		4. Nome do logradouro: Av. Ceará

7. Em relação a rua:		8. Em relação as calçadas:	
7.1 Pavimento: Asfalto	7.2 Dimensão aproxim.: 12	8.1 Calçamento: Diversificado	8.2 Dimensões: 3
7.3 Faixas de tráfego: 2	7.4 Possui lombadas: Sim	8.3 Há iluminação: Não	8.4 Há lixeiras: Sim

7.5 Possui canteiro central: Não	7.6 Possui estacionamento na via: Sim	8.5 Há espaços de descanso: Não	8.6 Há árvores p/ sombra: Sim
7.7 Sentido de circulação: Duplo	7.8 Condições da drenagem: Inexistente	8.7 Condições da superfície: Irregular	8.8 Há circulação intensa de pedestres: Não

7.9 Condições da sinalização: Ruim	7.10 Condições do pavimento: Regular	8.9 Há obstáculos aos pedestres, como postes de energia ou iluminação pública: Não	8.10 Acessibilidade: Inexistente

7.11 Circulação de ônibus: Sim	7.12 Circulação de caminhões: Sim	8.11 Há pontos de ônibus: Sim	
9. Uso predominante na via (residencial, comercial, misto): Residencial		10.1 Em relação a rua: Trecho com pavimentação em boas condições, marcação das faixas quase inexistentes e não identificado pontos de drenagem.

10.2 Em relação as calçadas: Trecho com tipos de calçamento variados e superfície irregular.

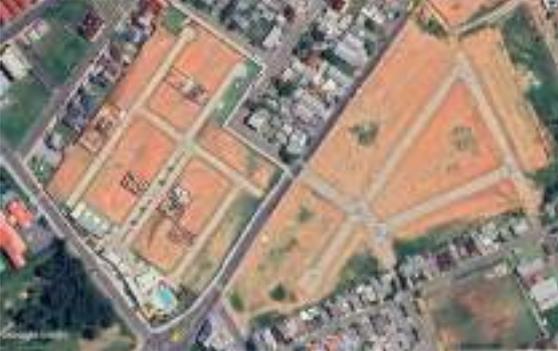
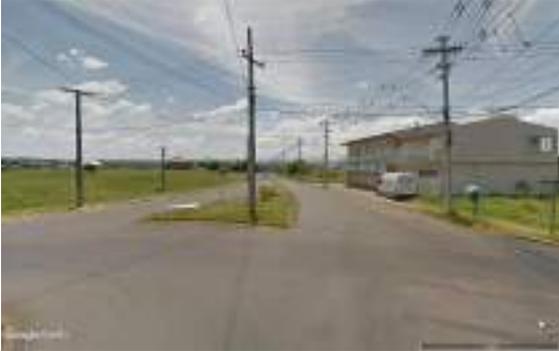
Ficha de Inventário de Mobilidade nº		30/100	
1. Coordenadas Geográficas -29.703185; -51.234078			
2. Trecho: 30		3. Região/Bairro: Boa Vista	
		4. Nome do logradouro: Av. Ceará

7. Em relação a rua:		8. Em relação as calçadas:	
7.1 Pavimento: Asfalto	7.2 Dimensão aproxim.: 12	8.1 Calçamento: Diversificado	8.2 Dimensões: 4
7.3 Faixas de tráfego: 2	7.4 Possui lombadas: Não	8.3 Há iluminação: Não	8.4 Há lixeiras: Sim

7.5 Possui canteiro central: Não	7.6 Possui estacionamento na via: Sim	8.5 Há espaços de descanso: Não	8.6 Há árvores p/ sombra: Sim
7.7 Sentido de circulação: Duplo	7.8 Condições da drenagem: Precária	8.7 Condições da superfície: Irregular	8.8 Há circulação intensa de pedestres: Não

10.2 Em relação as calçadas: Trecho com tipos de calçamento variados e superfície irregular.

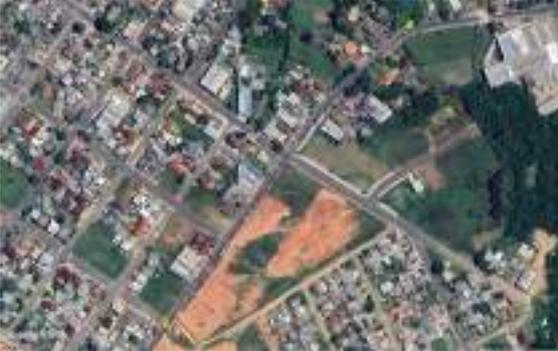
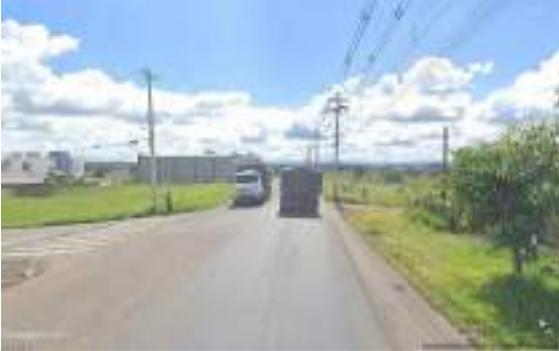
Ficha de Inventário de Mobilidade nº		31/100	
1. Coordenadas Geográficas -29.700242; -51.231686			
2. Trecho: 31	3. Região/Bairro: São Jorge	4. Nome do logradouro: Av. Ceará

7. Em relação a rua:		8. Em relação as calçadas:	
7.1 Pavimento: Asfalto	7.2 Dimensão aproxim.: 12	8.1 Calçamento: Diversificado	8.2 Dimensões: 3,5
7.3 Faixas de tráfego: 2	7.4 Possui lombadas: Sim	8.3 Há iluminação: Não	8.4 Há lixeiras: Sim

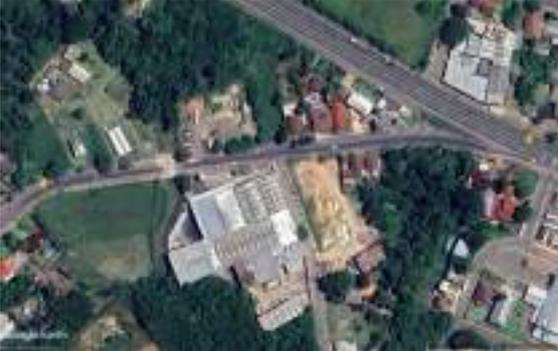
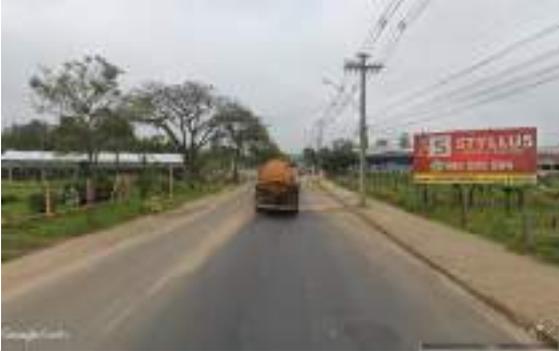
Ficha de Inventário de Mobilidade nº		32/100	
1. Coordenadas Geográficas -29.696854; -51.228523			
2. Trecho: 32	3. Região/Bairro: São Jorge	4. Nome do logradouro: Av. Ceará

7. Em relação a rua:		8. Em relação as calçadas:	
7.1 Pavimento: Asfalto	7.2 Dimensão aproxim.: 12	8.1 Calçamento: Basalto	8.2 Dimensões: 3,5
7.3 Faixas de tráfego: 2	7.4 Possui lombadas: Sim	8.3 Há iluminação: Não	8.4 Há lixeiras: Sim

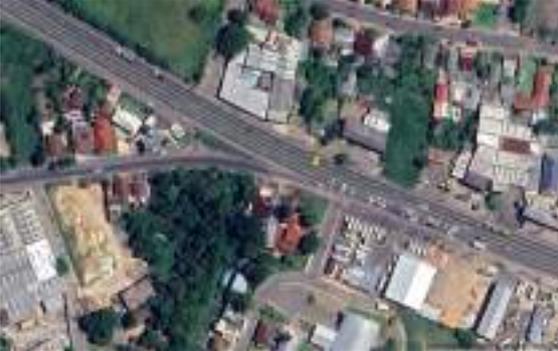
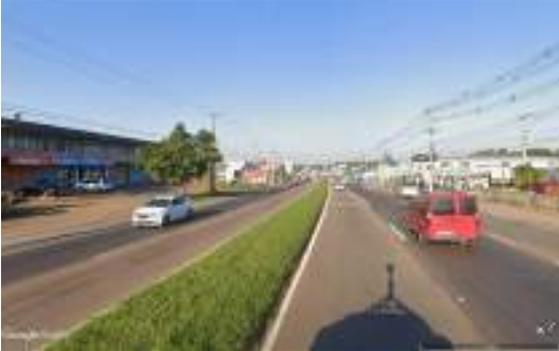
Ficha de Inventário de Mobilidade nº		33/100	
1. Coordenadas Geográficas -29.696552; -51.224768			
2. Trecho: 33	3. Região/Bairro: Vila Rica	4. Nome do logradouro: RS-240

7. Em relação a rua:		8. Em relação as calçadas:	
7.1 Pavimento: Asfalto	7.2 Dimensão aproxim.: 22	8.1 Calçamento: Não Identificado	8.2 Dimensões:
7.3 Faixas de tráfego: 4	7.4 Possui lombadas: Não	8.3 Há iluminação: Não	8.4 Há lixeiras: Não

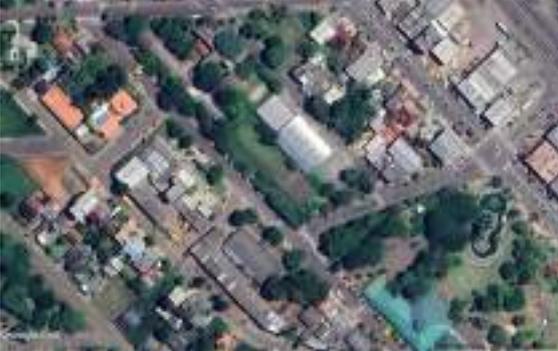
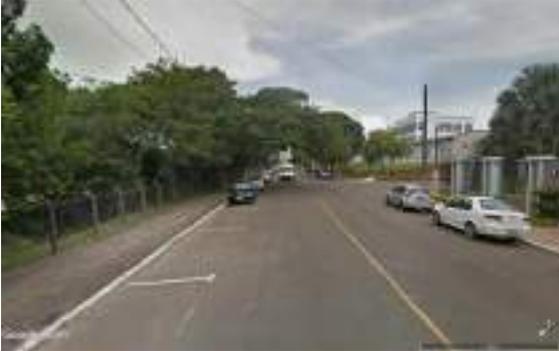
Ficha de Inventário de Mobilidade nº		36/100	
1. Coordenadas Geográficas -29.691156; -51.236333			
2. Trecho: 36	3. Região/Bairro: Centro	4. Nome do logradouro: Rua Nove de Outubro

7. Em relação a rua:		8. Em relação as calçadas:	
7.1 Pavimento: Asfalto	7.2 Dimensão aproxim.: 12	8.1 Calçamento: Basalto	8.2 Dimensões: 2,5
7.3 Faixas de tráfego: 2	7.4 Possui lombadas: Não	8.3 Há iluminação: Não	8.4 Há lixeiras: Sim

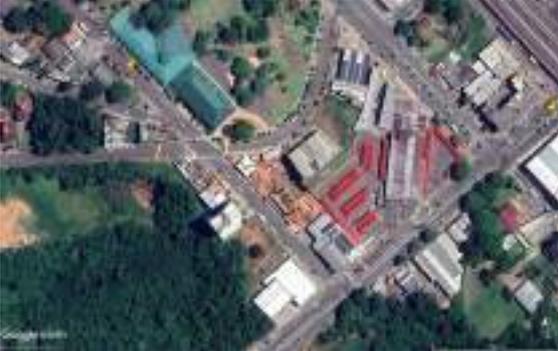
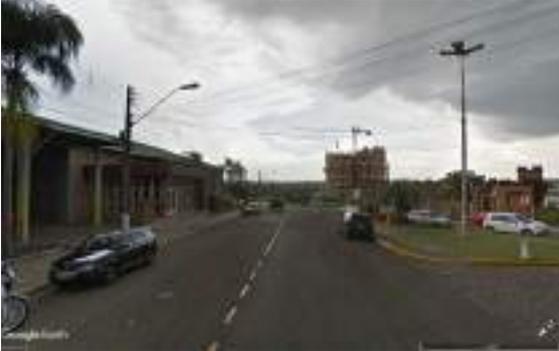
Ficha de Inventário de Mobilidade nº		37/100	
1. Coordenadas Geográficas -29.693020; -51.234315			
2. Trecho: 37		3. Região/Bairro: Centro	
		4. Nome do logradouro: Rua Nove de Outubro

7. Em relação a rua:		8. Em relação as calçadas:	
7.1 Pavimento: Asfalto	7.2 Dimensão aproxim.: 12	8.1 Calçamento: Basalto	8.2 Dimensões: 3
7.3 Faixas de tráfego: 2	7.4 Possui lombadas: Não	8.3 Há iluminação: Não	8.4 Há lixeiras: Sim

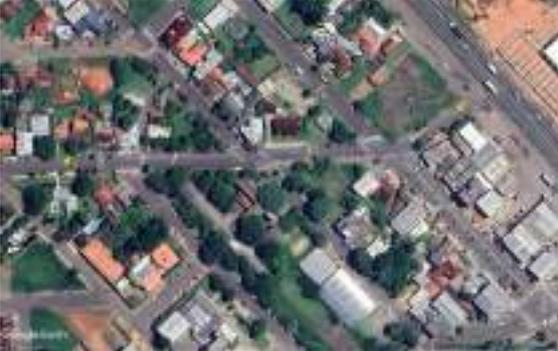
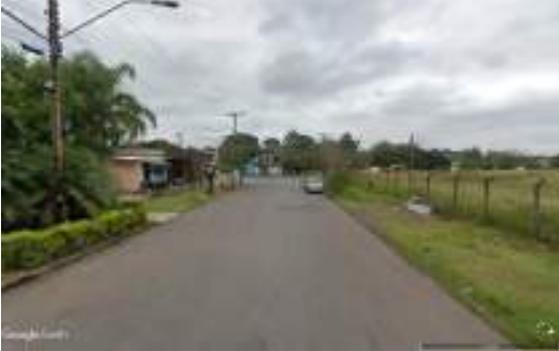
Ficha de Inventário de Mobilidade nº		38/100	
1. Coordenadas Geográficas -29.690339; -51.234080			
2. Trecho: 38	3. Região/Bairro: Centro	4. Nome do logradouro: Rua São Leopoldo

7. Em relação a rua:		8. Em relação as calçadas:	
7.1 Pavimento: Asfalto	7.2 Dimensão aproxim.: 10	8.1 Calçamento: Basalto	8.2 Dimensões: 3
7.3 Faixas de tráfego: 2	7.4 Possui lombadas: Sim	8.3 Há iluminação: Não	8.4 Há lixeiras: Sim

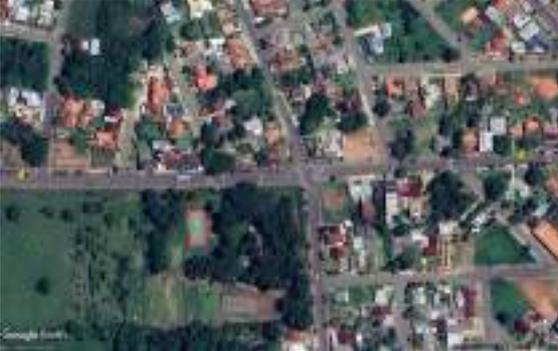
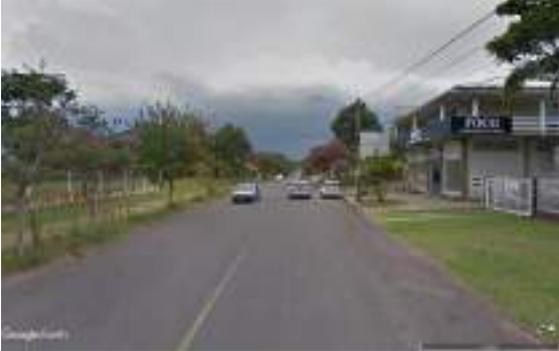
Ficha de Inventário de Mobilidade nº		39/100	
1. Coordenadas Geográficas -29.690719; -51.237250			
2. Trecho: 39	3. Região/Bairro: Centro	4. Nome do logradouro: Rua São Leopoldo

7. Em relação a rua:		8. Em relação as calçadas:	
7.1 Pavimento: Asfalto	7.2 Dimensão aproxim.: 10	8.1 Calçamento: Diversificado	8.2 Dimensões: 3
7.3 Faixas de tráfego: 2	7.4 Possui lombadas: Sim	8.3 Há iluminação: Não	8.4 Há lixeiras: Sim

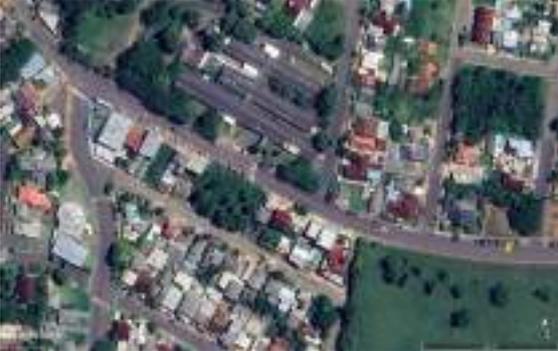
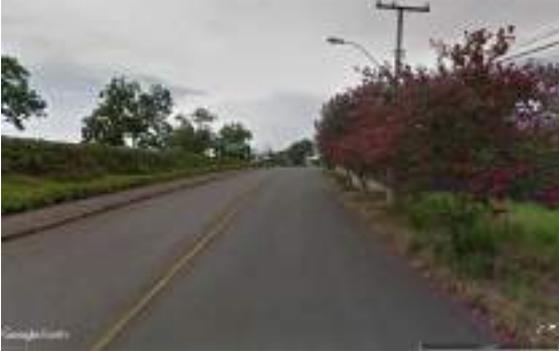
Ficha de Inventário de Mobilidade n°		40/100	
1. Coordenadas Geográficas -29.690882; -51.242064			
2. Trecho: 40		3. Região/Bairro: Loteamento Riva	
4. Nome do logradouro: Rua São Leopoldo

7. Em relação a rua:		8. Em relação as calçadas:	
7.1 Pavimento: Asfalto	7.2 Dimensão aproxim.: 12	8.1 Calçamento: Basalto	8.2 Dimensões: 3
7.3 Faixas de tráfego: 2	7.4 Possui lombadas: Não	8.3 Há iluminação: Não	8.4 Há lixeiras: Sim

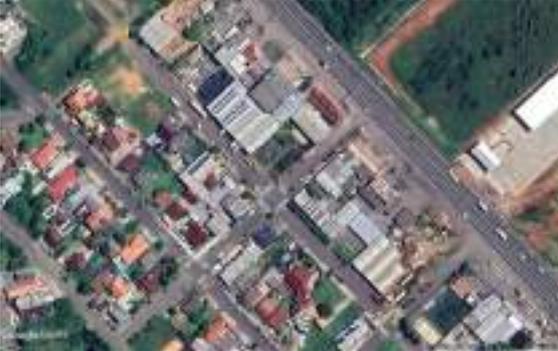
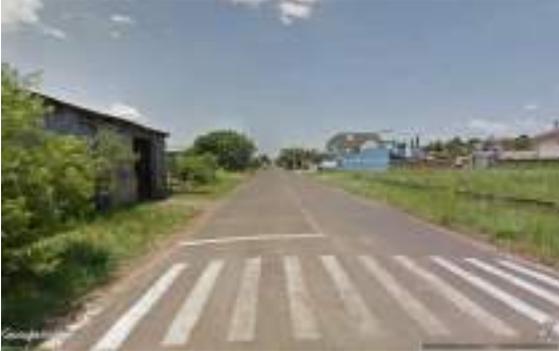
Ficha de Inventário de Mobilidade nº		41/100	
1. Coordenadas Geográficas -29.687425; -51.238094			
2. Trecho: 41	3. Região/Bairro: Centro	4. Nome do logradouro: Av. Brasília

7. Em relação a rua:		8. Em relação as calçadas:	
7.1 Pavimento: Asfalto	7.2 Dimensão aproxim.: 12	8.1 Calçamento: Diversificado	8.2 Dimensões: 4
7.3 Faixas de tráfego: 2	7.4 Possui lombadas: Não	8.3 Há iluminação: Não	8.4 Há lixeiras: Sim

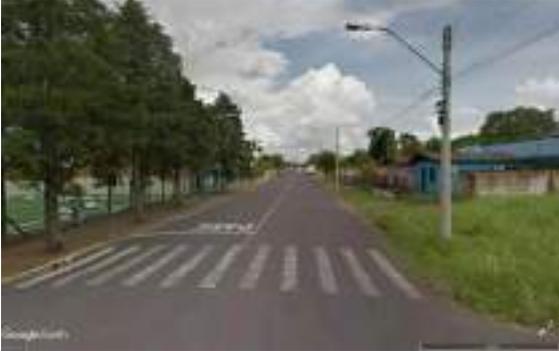
Ficha de Inventário de Mobilidade nº		43/100	
1. Coordenadas Geográficas -29.691998; -51.233100			
2. Trecho: 43		3. Região/Bairro: Centro	
4. Nome do logradouro: Av. Brasília

7. Em relação a rua:		8. Em relação as calçadas:	
7.1 Pavimento: Asfalto	7.2 Dimensão aproxim.: 22	8.1 Calçamento: Basalto	8.2 Dimensões: 4
7.3 Faixas de tráfego: 2	7.4 Possui lombadas: Não	8.3 Há iluminação: Não	8.4 Há lixeiras: Sim

7.5 Possui canteiro central: Sim	7.6 Possui estacionamento na via: Sim	8.5 Há espaços de descanso: Sim	8.6 Há árvores p/ sombra: Sim
7.7 Sentido de circulação: Duplo	7.8 Condições da drenagem: Existente	8.7 Condições da superfície: Regular	8.8 Há circulação intensa de pedestres: Sim

7.9 Condições da sinalização: Ruim	7.10 Condições do pavimento: Sem manutenção	8.9 Há obstáculos aos pedestres, como postes de energia ou iluminação pública: Não	8.10 Acessibilidade: Rampa

7.11 Circulação de ônibus: Não	7.12 Circulação de caminhões: Sim	8.11 Há pontos de ônibus: Não	
9. Uso predominante na via (residencial, comercial, misto): Comercial		10.1 Em relação a rua: Trecho sem manutenção da pavimentação e sinalização, e com drenagem existente.

10.2 Em relação as calçadas: Trecho com calçada em boas condições. Há existência de praça com bancos e iluminação para pedestres.

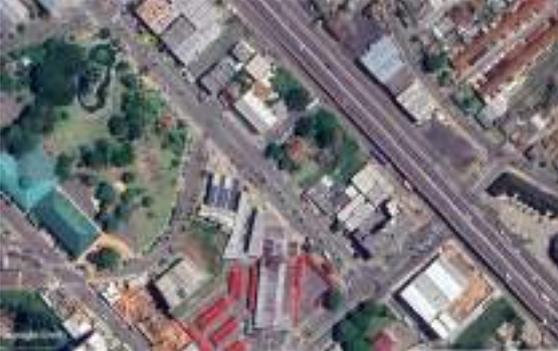
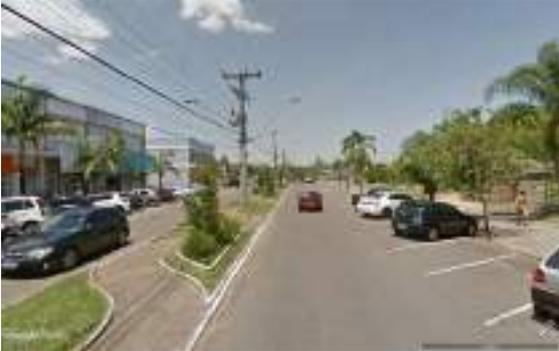
Ficha de Inventário de Mobilidade nº		44/100	
1. Coordenadas Geográficas -29.707980; -51.231598			
2. Trecho: 44	3. Região/Bairro: São Jorge	4. Nome do logradouro: Rua São José

7. Em relação a rua:		8. Em relação as calçadas:	
7.1 Pavimento: Asfalto	7.2 Dimensão aproxim.: 9	8.1 Calçamento: Blocos de concreto	8.2 Dimensões: 4
7.3 Faixas de tráfego: 2	7.4 Possui lombadas: Sim	8.3 Há iluminação: Não	8.4 Há lixeiras: Sim

7.5 Possui canteiro central: Não	7.6 Possui estacionamento na via: Sim	8.5 Há espaços de descanso: Não	8.6 Há árvores p/ sombra: Sim
7.7 Sentido de circulação: Duplo	7.8 Condições da drenagem: Existente	8.7 Condições da superfície: Irregular	8.8 Há circulação intensa de pedestres: Não

7.9 Condições da sinalização: Ruim	7.10 Condições do pavimento: Sem manutenção	8.9 Há obstáculos aos pedestres, como postes de energia ou iluminação pública: Sim	8.10 Acessibilidade: Piso tátil

7.11 Circulação de ônibus: Sim	7.12 Circulação de caminhões: Sim	8.11 Há pontos de ônibus: Sim	
9. Uso predominante na via (residencial, comercial, misto): Residencial / Industrial	10.1 Em relação a rua: Início do trecho com pavimento de paralelepípedo. Trecho sem manutenção da pavimentação e sinalização, e com drenagem existente.	10.2 Em relação as calçadas: Trecho com superfície irregular e rampa de acesso de veículos obstruindo a passagem.

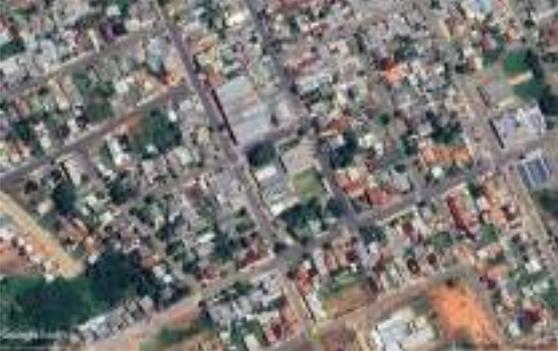
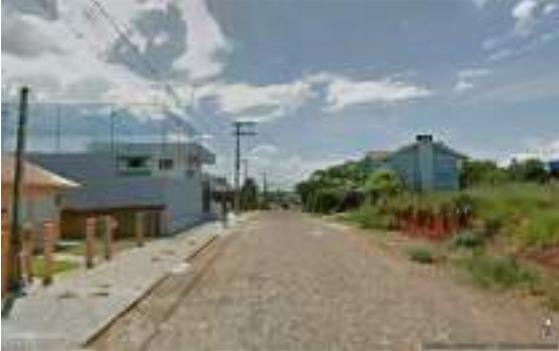
Ficha de Inventário de Mobilidade nº		45/100	
1. Coordenadas Geográficas -29.705245; -51.233001			
2. Trecho: 45		3. Região/Bairro: São Jorge	
		4. Nome do logradouro: Rua São José

7. Em relação a rua:		8. Em relação as calçadas:	
7.1 Pavimento: Asfalto	7.2 Dimensão aproxim.: 8	8.1 Calçamento: Diversificado	8.2 Dimensões: 2,5
7.3 Faixas de tráfego: 2	7.4 Possui lombadas: Sim	8.3 Há iluminação: Não	8.4 Há lixeiras: Sim

7.5 Possui canteiro central: Não	7.6 Possui estacionamento na via: Sim	8.5 Há espaços de descanso: Não	8.6 Há árvores p/ sombra: Sim
7.7 Sentido de circulação: Duplo	7.8 Condições da drenagem: Existente	8.7 Condições da superfície: Irregular	8.8 Há circulação intensa de pedestres: Não

7.9 Condições da sinalização: Inexistente	7.10 Condições do pavimento: Sem manutenção	8.9 Há obstáculos aos pedestres, como postes de energia ou iluminação pública: Não	8.10 Acessibilidade: Inexistente

7.11 Circulação de ônibus: Sim	7.12 Circulação de caminhões: Não	8.11 Há pontos de ônibus: Sim	
9. Uso predominante na via (residencial, comercial, misto): Residencial	10.1 Em relação a rua: Trecho sem manutenção da pavimentação, sem sinalização e com drenagem existente.	10.2 Em relação as calçadas: Trecho com tipos de calçamento variados e superfície irregular.

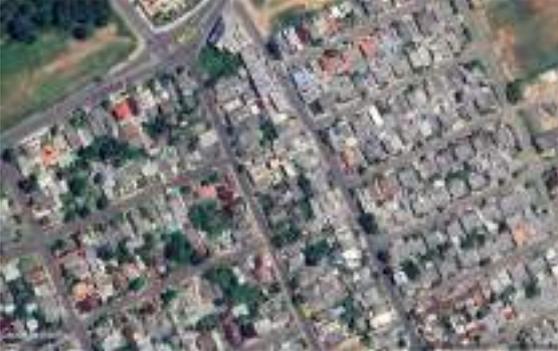
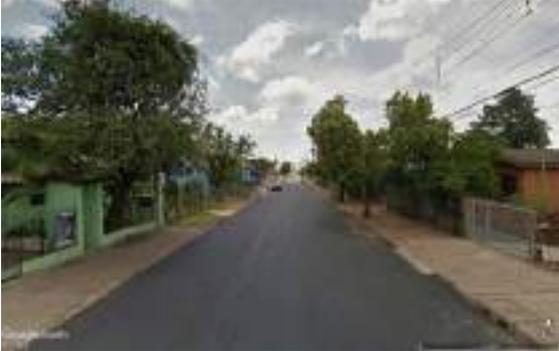
Ficha de Inventário de Mobilidade nº		46/100	
1. Coordenadas Geográficas -29.703193; -51.234085			
2. Trecho: 46		3. Região/Bairro: Boa Vista	
4. Nome do logradouro: Rua São José / Av. Ceará / Rua Porto Alegre

7. Em relação a rua:		8. Em relação as calçadas:	
7.1 Pavimento: Asfalto	7.2 Dimensão aproxim.: 10	8.1 Calçamento: Blocos de concreto	8.2 Dimensões: 4
7.3 Faixas de tráfego: 2	7.4 Possui lombadas: Sim	8.3 Há iluminação: Não	8.4 Há lixeiras: Sim

7.5 Possui canteiro central: Não	7.6 Possui estacionamento na via: Sim	8.5 Há espaços de descanso: Não	8.6 Há árvores p/ sombra: Sim
7.7 Sentido de circulação: Duplo	7.8 Condições da drenagem: Existente	8.7 Condições da superfície: Sem manutenção	8.8 Há circulação intensa de pedestres: Não

7.9 Condições da sinalização: Ruim	7.10 Condições do pavimento: Sem manutenção	8.9 Há obstáculos aos pedestres, como postes de energia ou iluminação pública: Não	8.10 Acessibilidade: Inexistente

7.11 Circulação de ônibus: Sim	7.12 Circulação de caminhões: Não	8.11 Há pontos de ônibus: Sim	
9. Uso predominante na via (residencial, comercial, misto): Vegetação		10.2 Em relação as calçadas: Trecho com calçada em somente um lado da via e sem manutenção.

10.1 Em relação a rua: Trecho sem manutenção da pavimentação e sinalização, e com drenagem existente.

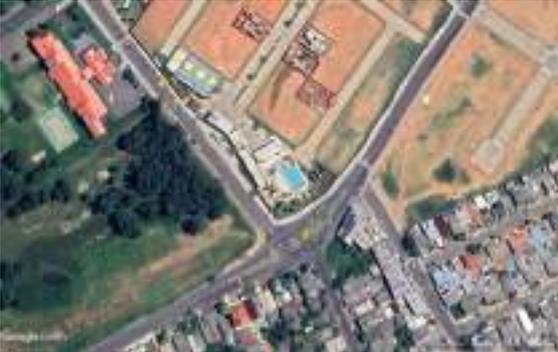
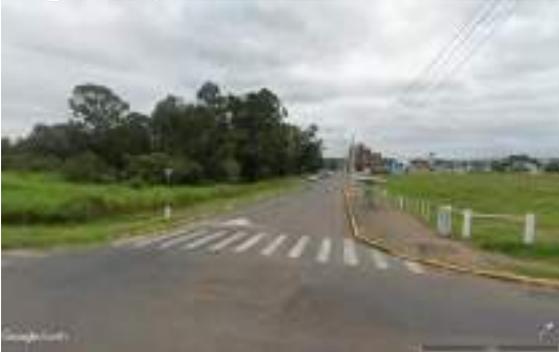
Ficha de Inventário de Mobilidade nº		47/100	
1. Coordenadas Geográficas -29.702190; -51.235181			
2. Trecho: 47	3. Região/Bairro: Boa Vista	4. Nome do logradouro: Rua Porto Alegre

7. Em relação a rua:		8. Em relação as calçadas:	
7.1 Pavimento: Asfalto	7.2 Dimensão aproxim.: 10	8.1 Calçamento: Cimentado	8.2 Dimensões: 3,5
7.3 Faixas de tráfego: 2	7.4 Possui lombadas: Sim	8.3 Há iluminação: Não	8.4 Há lixeiras: Sim

7.5 Possui canteiro central: Não	7.6 Possui estacionamento na via: Sim	8.5 Há espaços de descanso: Não	8.6 Há árvores p/ sombra: Sim
7.7 Sentido de circulação: Duplo	7.8 Condições da drenagem: Existente	8.7 Condições da superfície: Sem manutenção	8.8 Há circulação intensa de pedestres: Não

7.9 Condições da sinalização: Ruim	7.10 Condições do pavimento: Sem manutenção	8.9 Há obstáculos aos pedestres, como postes de energia ou iluminação pública: Não	8.10 Acessibilidade: Rampa

7.11 Circulação de ônibus: Sim	7.12 Circulação de caminhões: Não	8.11 Há pontos de ônibus: Sim	
9. Uso predominante na via (residencial, comercial, misto): Residencial	10.1 Em relação a rua: Trecho sem manutenção da pavimentação e sinalização, e com drenagem existente.	10.2 Em relação as calçadas: Trecho com calçada sem manutenção.

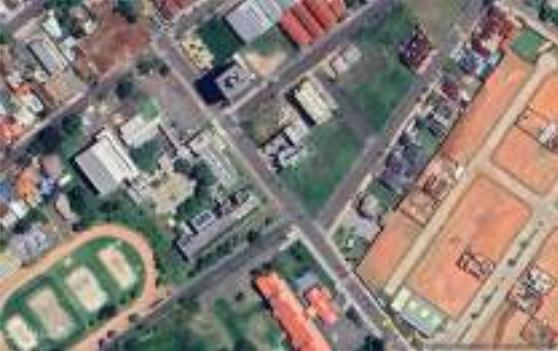
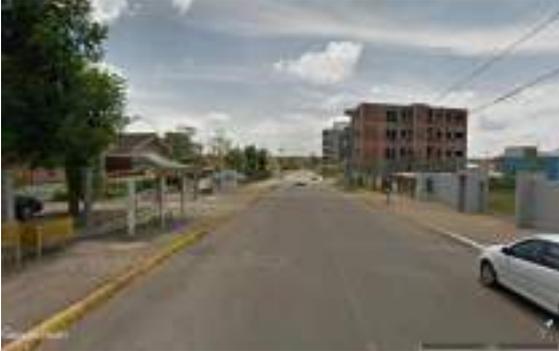
Ficha de Inventário de Mobilidade nº		48/100	
1. Coordenadas Geográficas -29.700130; -51.236994			
2. Trecho: 48		3. Região/Bairro: Boa Vista	
4. Nome do logradouro: Rua Porto Alegre

7. Em relação a rua:		8. Em relação as calçadas:	
7.1 Pavimento: Asfalto	7.2 Dimensão aproxim.: 10	8.1 Calçamento: Basalto	8.2 Dimensões: 4
7.3 Faixas de tráfego: 2	7.4 Possui lombadas: Sim	8.3 Há iluminação: Não	8.4 Há lixeiras: Sim

7.5 Possui canteiro central: Não	7.6 Possui estacionamento na via: Sim	8.5 Há espaços de descanso: Não	8.6 Há árvores p/ sombra: Sim
7.7 Sentido de circulação: Duplo	7.8 Condições da drenagem: Existente	8.7 Condições da superfície: Sem manutenção	8.8 Há circulação intensa de pedestres: Não

7.9 Condições da sinalização: Ruim	7.10 Condições do pavimento: Sem manutenção	8.9 Há obstáculos aos pedestres, como postes de energia ou iluminação pública: Não	8.10 Acessibilidade: Rampa

7.11 Circulação de ônibus: Não	7.12 Circulação de caminhões: Não	8.11 Há pontos de ônibus: Não	
9. Uso predominante na via (residencial, comercial, misto): Residencial		10.1 Em relação a rua: Trecho sem manutenção da pavimentação e sinalização, e com drenagem existente.

10.2 Em relação as calçadas: Trecho com calçada sem manutenção.
