**ELABORAÇÃO DE REVISÃO DO PLANO DIRETOR MUNICIPAL
E PLANO DE MOBILIDADE URBANA, OUTRAS LEGISLAÇÕES.**

**2ª FASE - LEVANTAMENTO DE INFORMAÇÕES E DIAGNÓSTICO - FÍSICO E
TENDÊNCIAS ECONÔMICAS**

GO SOLUÇÕES EM PROJETOS
(VINICIUS RIBEIRO ARQUITETURA, PLANEJAMENTO E MOBILIDADE - EPP)

DEZEMBRO DE 2023

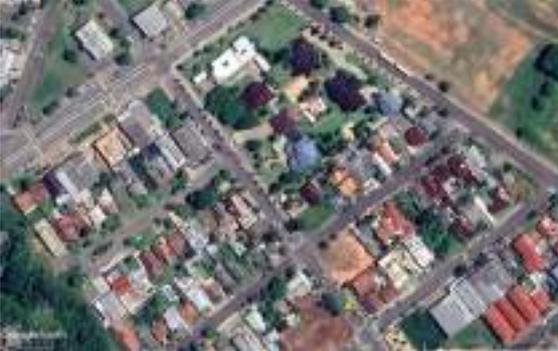
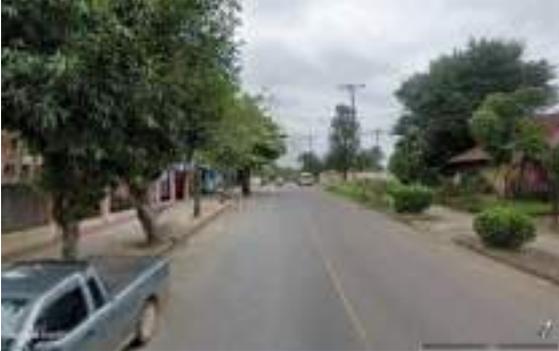
Ficha de Inventário de Mobilidade nº		49/100	
1. Coordenadas Geográficas -29.708258; -51.234124			
2. Trecho: 49		3. Região/Bairro: São Jorge	
4. Nome do logradouro: Rua Morretinhos

7. Em relação a rua:		8. Em relação as calçadas:	
7.1 Pavimento: Asfalto	7.2 Dimensão aproxim.: 10	8.1 Calçamento: Diversificado	8.2 Dimensões: 4
7.3 Faixas de tráfego: 2	7.4 Possui lombadas: Não	8.3 Há iluminação: Não	8.4 Há lixeiras: Sim

7.5 Possui canteiro central: Não	7.6 Possui estacionamento na via: Sim	8.5 Há espaços de descanso: Não	8.6 Há árvores p/ sombra: Sim
7.7 Sentido de circulação: Duplo	7.8 Condições da drenagem: Existente	8.7 Condições da superfície: Irregular	8.8 Há circulação intensa de pedestres: Não

7.9 Condições da sinalização: Ruim	7.10 Condições do pavimento: Sem manutenção	8.9 Há obstáculos aos pedestres, como postes de energia ou iluminação pública: Não	8.10 Acessibilidade: Inexistente

7.11 Circulação de ônibus: Não	7.12 Circulação de caminhões: Não	8.11 Há pontos de ônibus: Não	
9. Uso predominante na via (residencial, comercial, misto): Residencial	10.1 Em relação a rua: Metade do trecho via de acesso local sem pavimentação, após pavimento de paralelepípedo..	10.2 Em relação as calçadas: Trecho com tipos de calçamento variados e superfície irregular. Há parte do trecho sem passeio.

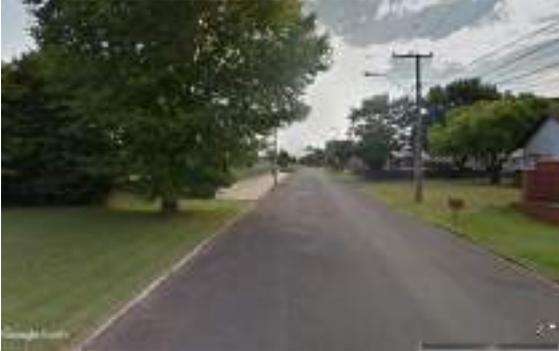
7. Em relação a rua:		8. Em relação as calçadas:	
7.1 Pavimento: Asfalto	7.2 Dimensão aproxim.: 9	8.1 Calçamento: Diversificado	8.2 Dimensões: 3
7.3 Faixas de tráfego: 2	7.4 Possui lombadas: Não	8.3 Há iluminação: Não	8.4 Há lixeiras: Sim

7.5 Possui canteiro central: Não	7.6 Possui estacionamento na via: Não	8.5 Há espaços de descanso: Não	8.6 Há árvores p/ sombra: Sim
7.7 Sentido de circulação: Duplo	7.8 Condições da drenagem: Existente	8.7 Condições da superfície: Irregular	8.8 Há circulação intensa de pedestres: Não

7.9 Condições da sinalização: Inexistente	7.10 Condições do pavimento: Sem manutenção	8.9 Há obstáculos aos pedestres, como postes de energia ou iluminação pública: Não	8.10 Acessibilidade: Inexistente

7.11 Circulação de ônibus: Não	7.12 Circulação de caminhões: Sim	8.11 Há pontos de ônibus: Não	
9. Uso predominante na via (residencial, comercial, misto): Residencial	10.1 Em relação a rua: Trecho sem manutenção da pavimentação, sem sinalização e com drenagem existente.	10.2 Em relação as calçadas: Trecho com calçada pontual de materiais variados e com superfície irregular.

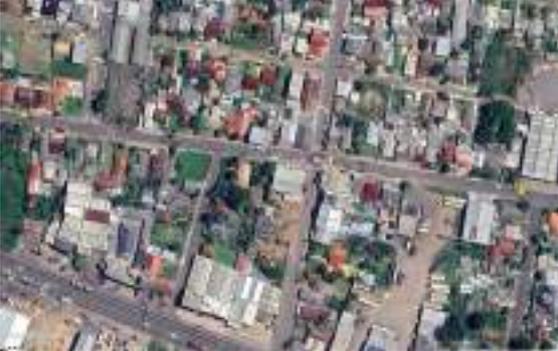
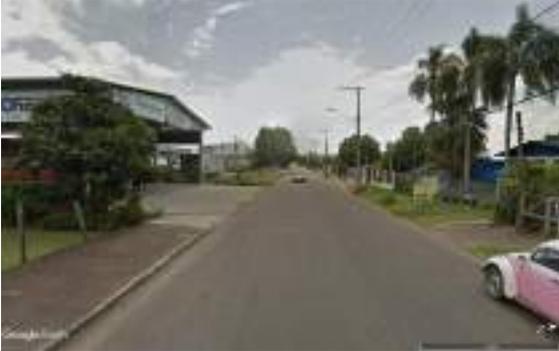
Ficha de Inventário de Mobilidade nº		63/100	
1. Coordenadas Geográficas -29.696275; -51.219908			
2. Trecho: 63		3. Região/Bairro: Vila Rica / Portão Velho	4. Nome do logradouro: Rua Júlio de Castilhos

7. Em relação a rua:		8. Em relação as calçadas:	
7.1 Pavimento: Asfalto	7.2 Dimensão aproxim.: 9	8.1 Calçamento: Diversificado	8.2 Dimensões: 2,70
7.3 Faixas de tráfego: 2	7.4 Possui lombadas: Sim	8.3 Há iluminação: Não	8.4 Há lixeiras: Sim

7.5 Possui canteiro central: Não	7.6 Possui estacionamento na via: Sim	8.5 Há espaços de descanso: Não	8.6 Há árvores p/ sombra: Sim
7.7 Sentido de circulação: Duplo	7.8 Condições da drenagem: Existente	8.7 Condições da superfície: Irregular	8.8 Há circulação intensa de pedestres: Não

7.9 Condições da sinalização: Inexistente	7.10 Condições do pavimento: Sem manutenção	8.9 Há obstáculos aos pedestres, como postes de energia ou iluminação pública: Não	8.10 Acessibilidade: Inexistente

7.11 Circulação de ônibus: Sim	7.12 Circulação de caminhões: Sim	8.11 Há pontos de ônibus: Sim	
9. Uso predominante na via (residencial, comercial, misto): Misto	10.1 Em relação a rua: Trecho sem manutenção da pavimentação, sem sinalização e com drenagem existente.	10.2 Em relação as calçadas: Trecho com tipos de calçamento variados e superfície irregular.

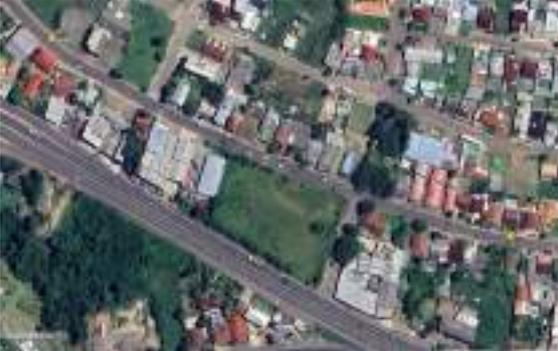
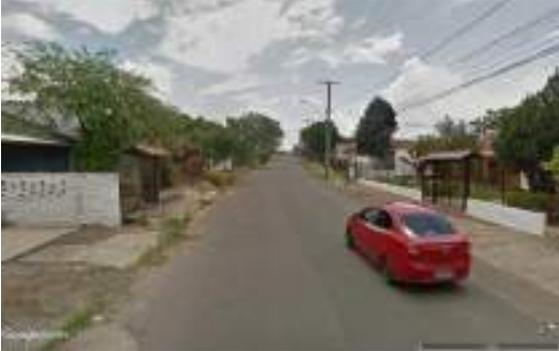
Ficha de Inventário de Mobilidade nº		64/100	
1. Coordenadas Geográficas -29.695730; -51.223994			
2. Trecho: 64	3. Região/Bairro: Vila Rica	4. Nome do logradouro: Rua Júlio de Castilhos

7. Em relação a rua:		8. Em relação as calçadas:	
7.1 Pavimento: Asfalto	7.2 Dimensão aproxim.: 9	8.1 Calçamento: Diversificado	8.2 Dimensões: 2,70
7.3 Faixas de tráfego: 2	7.4 Possui lombadas: Não	8.3 Há iluminação: Não	8.4 Há lixeiras: Sim

7.5 Possui canteiro central: Não	7.6 Possui estacionamento na via: Sim	8.5 Há espaços de descanso: Não	8.6 Há árvores p/ sombra: Sim
7.7 Sentido de circulação: Duplo	7.8 Condições da drenagem: Existente	8.7 Condições da superfície: Sem manutenção	8.8 Há circulação intensa de pedestres: Não

7.9 Condições da sinalização: Inexistente	7.10 Condições do pavimento: Sem manutenção	8.9 Há obstáculos aos pedestres, como postes de energia ou iluminação pública: Não	8.10 Acessibilidade: Rampa

7.11 Circulação de ônibus: Não	7.12 Circulação de caminhões: Sim	8.11 Há pontos de ônibus: Não	
9. Uso predominante na via (residencial, comercial, misto): Residencial	10.1 Em relação a rua: Trecho sem manutenção da pavimentação, sem sinalização e com drenagem existente.	10.2 Em relação as calçadas: Trecho com tipos de calçamento variados e sem manutenção.

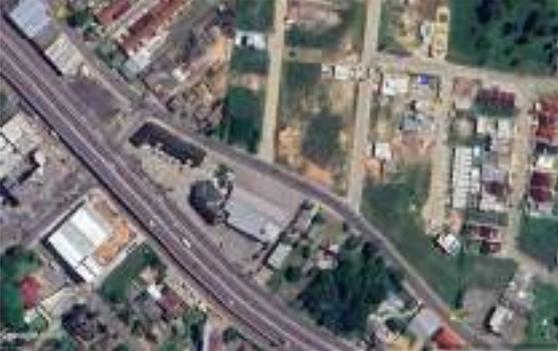
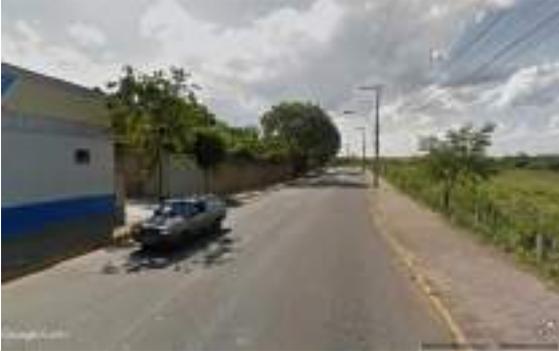
Ficha de Inventário de Mobilidade nº		65/100	
1. Coordenadas Geográficas -29.694307; -51.227766			
2. Trecho: 65		3. Região/Bairro: Vila Rica	
		4. Nome do logradouro: Rua Júlio de Castilhos

7. Em relação a rua:		8. Em relação as calçadas:	
7.1 Pavimento: Asfalto	7.2 Dimensão aproxim.: 9	8.1 Calçamento: Blocos de concreto	8.2 Dimensões: 2,5
7.3 Faixas de tráfego: 2	7.4 Possui lombadas: Não	8.3 Há iluminação: Não	8.4 Há lixeiras: Sim

7.5 Possui canteiro central: Não	7.6 Possui estacionamento na via: Sim	8.5 Há espaços de descanso: Não	8.6 Há árvores p/ sombra: Sim
7.7 Sentido de circulação: Duplo	7.8 Condições da drenagem: Existente	8.7 Condições da superfície: Sem manutenção	8.8 Há circulação intensa de pedestres: Sim

7.9 Condições da sinalização: Ruim	7.10 Condições do pavimento: Sem manutenção	8.9 Há obstáculos aos pedestres, como postes de energia ou iluminação pública: Não	8.10 Acessibilidade: Inexistente

7.11 Circulação de ônibus: Sim	7.12 Circulação de caminhões: Sim	8.11 Há pontos de ônibus: Não	
9. Uso predominante na via (residencial, comercial, misto): Misto		10.1 Em relação a rua: Trecho sem manutenção da pavimentação e sinalização, e com drenagem existente.

10.2 Em relação as calçadas: Trecho com calçada sem manutenção.

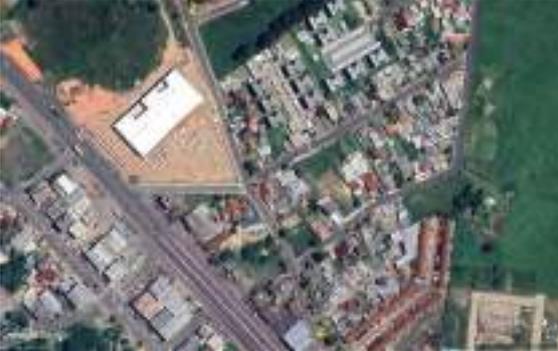
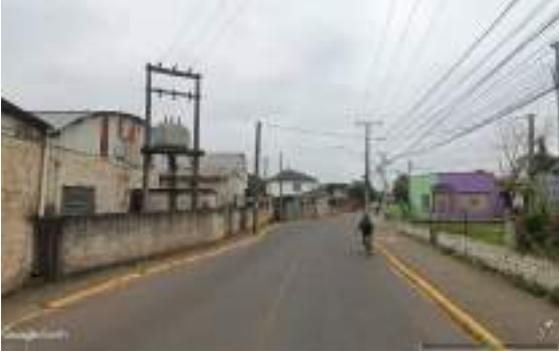
Ficha de Inventário de Mobilidade nº		66/100	
1. Coordenadas Geográficas -29.692118; -51.230987			
2. Trecho: 66		3. Região/Bairro: Centro	
		4. Nome do logradouro: Rua Júlio de Castilhos

7. Em relação a rua:		8. Em relação as calçadas:	
7.1 Pavimento: Asfalto	7.2 Dimensão aproxim.: 9	8.1 Calçamento: Blocos de concreto	8.2 Dimensões: 2
7.3 Faixas de tráfego: 2	7.4 Possui lombadas: Não	8.3 Há iluminação: Não	8.4 Há lixeiras: Sim

7.5 Possui canteiro central: Não	7.6 Possui estacionamento na via: Sim	8.5 Há espaços de descanso: Não	8.6 Há árvores p/ sombra: Sim
7.7 Sentido de circulação: Duplo	7.8 Condições da drenagem: Existente	8.7 Condições da superfície: Sem manutenção	8.8 Há circulação intensa de pedestres: Sim

7.9 Condições da sinalização: Ruim	7.10 Condições do pavimento: Sem manutenção	8.9 Há obstáculos aos pedestres, como postes de energia ou iluminação pública: Sim	8.10 Acessibilidade: Rampa

7.11 Circulação de ônibus: Não	7.12 Circulação de caminhões: Sim	8.11 Há pontos de ônibus: Não	
9. Uso predominante na via (residencial, comercial, misto): Residencial / Industrial		10.1 Em relação a rua: Trecho sem manutenção da pavimentação e sinalização, e com drenagem existente.

10.2 Em relação as calçadas: Trecho com calçada sem manutenção com muro e poste obstruindo a passagem.

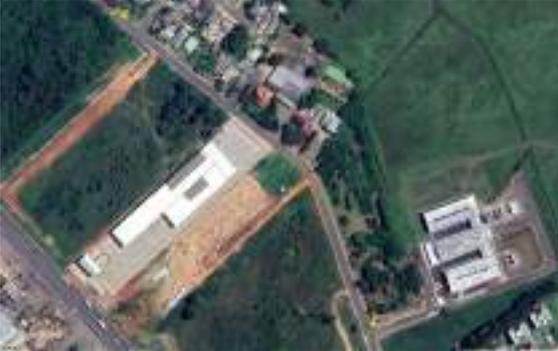
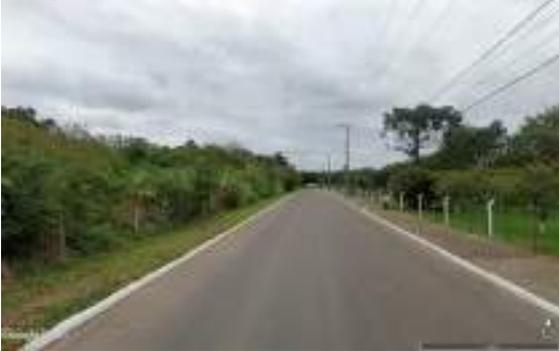
Ficha de Inventário de Mobilidade nº		67/100	
1. Coordenadas Geográficas -29.688772; -51.232493			
2. Trecho: 67		3. Região/Bairro: Centro	
		4. Nome do logradouro: Rua Júlio de Castilhos

7. Em relação a rua:		8. Em relação as calçadas:	
7.1 Pavimento: Asfalto	7.2 Dimensão aproxim.: 9	8.1 Calçamento: Blocos de concreto	8.2 Dimensões: 2,30

7.3 Faixas de tráfego: 2	7.4 Possui lombadas: Não	8.3 Há iluminação: Não	8.4 Há lixeiras: Sim
7.5 Possui canteiro central: Não	7.6 Possui estacionamento na via: Sim	8.5 Há espaços de descanso: Não	8.6 Há árvores p/ sombra: Sim

7.7 Sentido de circulação: Duplo	7.8 Condições da drenagem: Existente	8.7 Condições da superfície: Sem manutenção	8.8 Há circulação intensa de pedestres: Não

7.9 Condições da sinalização: Ruim	7.10 Condições do pavimento: Sem manutenção	8.9 Há obstáculos aos pedestres, como postes de energia ou iluminação pública: Não	8.10 Acessibilidade: Rampa

7.11 Circulação de ônibus: Não	7.12 Circulação de caminhões: Não	8.11 Há pontos de ônibus: Não	
9. Uso predominante na via (residencial, comercial, misto): Residencial / Industrial		10.1 Em relação a rua: Trecho sem manutenção da pavimentação e sinalização, e com drenagem existente.

10.2 Em relação as calçadas: Trecho com calçadas pontuais sem manutenção.

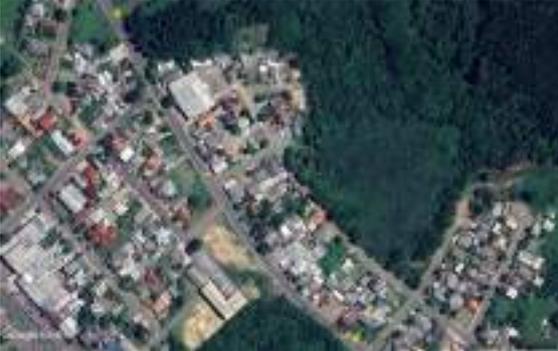
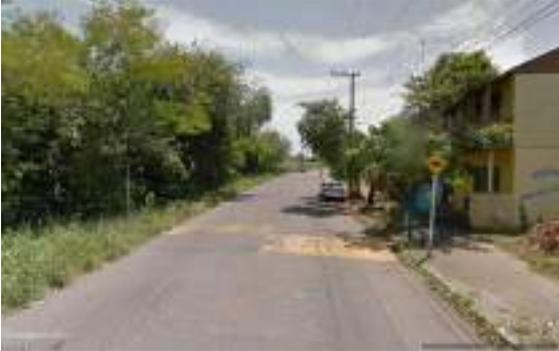
Ficha de Inventário de Mobilidade nº		68/100	
1. Coordenadas Geográficas -29.686048; -51.235011			
2. Trecho: 68	3. Região/Bairro: Centro	4. Nome do logradouro: Rua Júlio de Castilhos

7. Em relação a rua:		8. Em relação as calçadas:	
7.1 Pavimento: Asfalto	7.2 Dimensão aproxim.: 9	8.1 Calçamento: Blocos de concreto	8.2 Dimensões: 2,40

7.3 Faixas de tráfego: 2	7.4 Possui lombadas: Sim	8.3 Há iluminação: Não	8.4 Há lixeiras: Sim
7.5 Possui canteiro central: Não	7.6 Possui estacionamento na via: Sim	8.5 Há espaços de descanso: Não	8.6 Há árvores p/ sombra: Sim

7.7 Sentido de circulação: Duplo	7.8 Condições da drenagem: Existente	8.7 Condições da superfície: Sem manutenção	8.8 Há circulação intensa de pedestres: Não

7.9 Condições da sinalização: Ruim	7.10 Condições do pavimento: Sem manutenção	8.9 Há obstáculos aos pedestres, como postes de energia ou iluminação pública: Não	8.10 Acessibilidade: Inexistente

7.11 Circulação de ônibus: Sim	7.12 Circulação de caminhões: Sim	8.11 Há pontos de ônibus: Sim	
9. Uso predominante na via (residencial, comercial, misto): Misto	10.1 Em relação a rua: Trecho sem manutenção da pavimentação e sinalização, e com drenagem existente.	10.2 Em relação as calçadas: Trecho com calçadas pontuais sem manutenção.

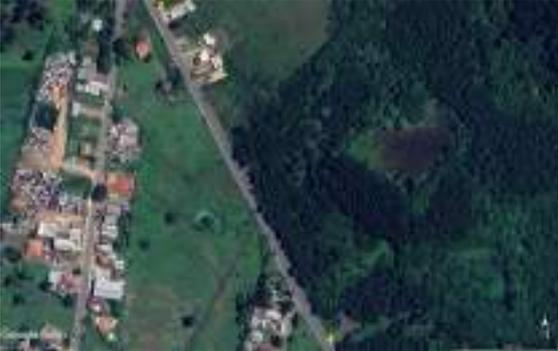
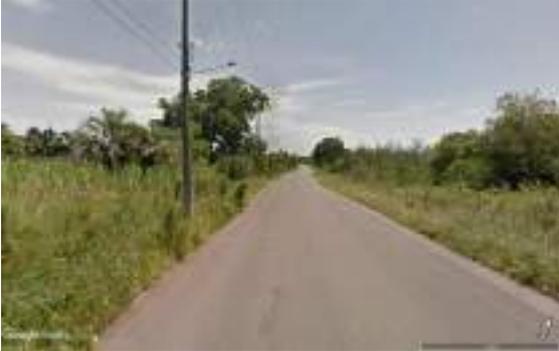
Ficha de Inventário de Mobilidade nº		69/100	
1. Coordenadas Geográficas -29.683159; -51.237427			
2. Trecho: 69	3. Região/Bairro: Centro	4. Nome do logradouro: Rua Júlio de Castilhos

7. Em relação a rua:		8. Em relação as calçadas:	
7.1 Pavimento: Asfalto	7.2 Dimensão aproxim.: 9	8.1 Calçamento: Não Identificado	8.2 Dimensões:
7.3 Faixas de tráfego: 2	7.4 Possui lombadas: Não	8.3 Há iluminação: Não	8.4 Há lixeiras: Não

7.5 Possui canteiro central: Não	7.6 Possui estacionamento na via: Não	8.5 Há espaços de descanso: Não	8.6 Há árvores p/ sombra: Sim
7.7 Sentido de circulação: Duplo	7.8 Condições da drenagem: Existente	8.7 Condições da superfície: Irregular	8.8 Há circulação intensa de pedestres: Não

7.9 Condições da sinalização: Inexistente	7.10 Condições do pavimento: Sem manutenção	8.9 Há obstáculos aos pedestres, como postes de energia ou iluminação pública: Não	8.10 Acessibilidade: Inexistente

7.11 Circulação de ônibus: Não	7.12 Circulação de caminhões: Não	8.11 Há pontos de ônibus: Não	
9. Uso predominante na via (residencial, comercial, misto): Vegetação	10.1 Em relação a rua: Trecho sem manutenção da pavimentação, sem sinalização e com drenagem existente.	10.2 Em relação as calçadas: Trecho sem existência de calçada.

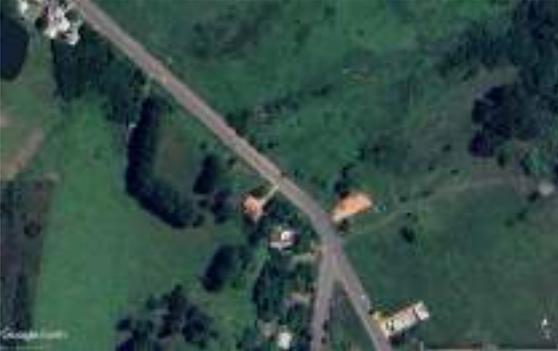
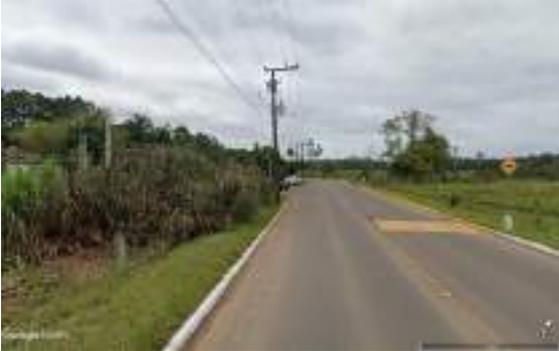
Ficha de Inventário de Mobilidade nº		70/100	
1. Coordenadas Geográficas -29.679947; -51.239306			
2. Trecho: 70	3. Região/Bairro: Centro	4. Nome do logradouro: Rua Júlio de Castilhos

7. Em relação a rua:		8. Em relação as calçadas:	
7.1 Pavimento: Asfalto	7.2 Dimensão aproxim.: 9	8.1 Calçamento: Não Identificado	8.2 Dimensões:
7.3 Faixas de tráfego: 2	7.4 Possui lombadas: Sim	8.3 Há iluminação: Não	8.4 Há lixeiras: Não

7.5 Possui canteiro central: Não	7.6 Possui estacionamento na via: Não	8.5 Há espaços de descanso: Não	8.6 Há árvores p/ sombra: Não
7.7 Sentido de circulação: Duplo	7.8 Condições da drenagem: Existente	8.7 Condições da superfície: Irregular	8.8 Há circulação intensa de pedestres: Não

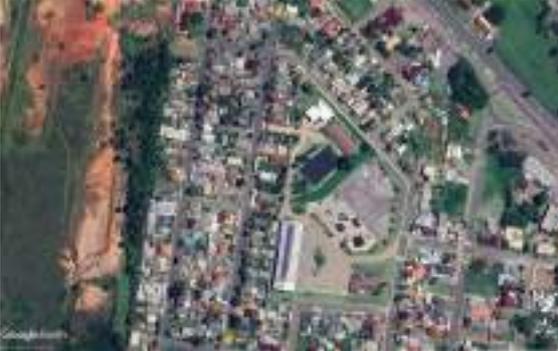
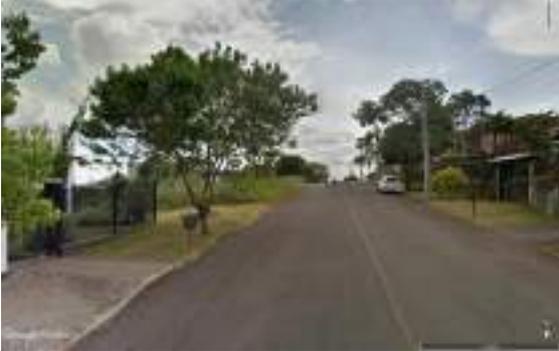
Ficha de Inventário de Mobilidade nº		71/100	
1. Coordenadas Geográficas -29.682175; -51.244417			
2. Trecho: 71		3. Região/Bairro: Loteamento Riva	
		4. Nome do logradouro: Rua Osvino Scherer

7. Em relação a rua:		8. Em relação as calçadas:	
7.1 Pavimento: Asfalto	7.2 Dimensão aproxim.: 10	8.1 Calçamento: Terra	8.2 Dimensões: 3,5
7.3 Faixas de tráfego: 2	7.4 Possui lombadas: Sim	8.3 Há iluminação: Não	8.4 Há lixeiras: Sim

10.2 Em relação as calçadas: Trecho com calçamento de grama com superfície irregular e rampa de acesso de veículos obstruindo a passagem.

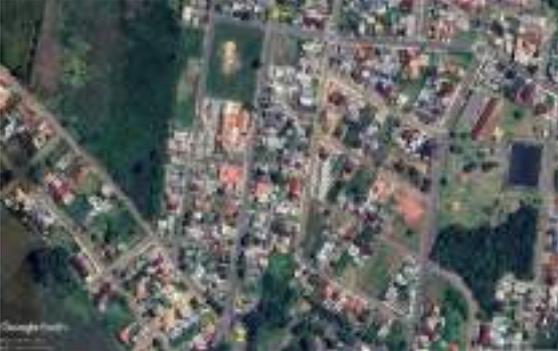
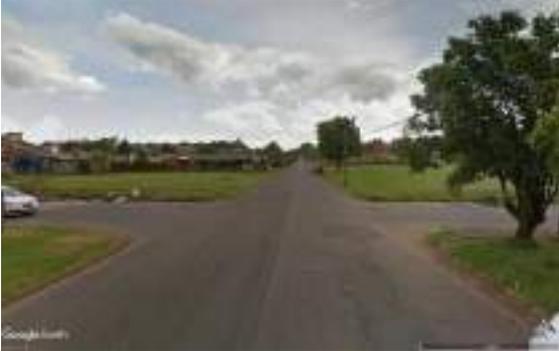
Ficha de Inventário de Mobilidade nº		72/100	
1. Coordenadas Geográficas -29.685744; -51.245041			
2. Trecho: 72	3. Região/Bairro: Loteamento Riva	4. Nome do logradouro: Rua Osvino Scherer

7. Em relação a rua:		8. Em relação as calçadas:	
7.1 Pavimento: Asfalto	7.2 Dimensão aproxim.: 10	8.1 Calçamento: Diversificado	8.2 Dimensões: 3,5
7.3 Faixas de tráfego: 2	7.4 Possui lombadas: Sim	8.3 Há iluminação: Não	8.4 Há lixeiras: Sim

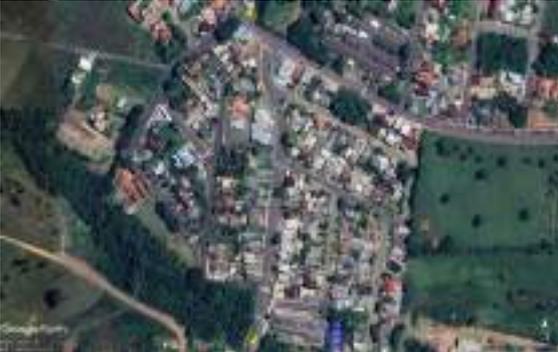
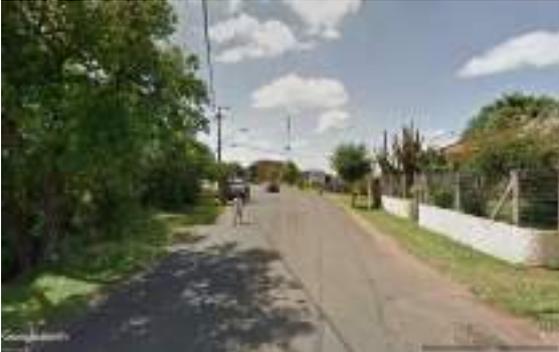
Ficha de Inventário de Mobilidade nº		73/100	
1. Coordenadas Geográficas -29.689503; -51.245502			
2. Trecho: 73	3. Região/Bairro: Portão Novo	4. Nome do logradouro: Rua São Leopoldo / Rua Soledade

7. Em relação a rua:		8. Em relação as calçadas:	
7.1 Pavimento: Asfalto	7.2 Dimensão aproxim.: 14	8.1 Calçamento: Diversificado	8.2 Dimensões: 3,5
7.3 Faixas de tráfego: 2	7.4 Possui lombadas: Sim	8.3 Há iluminação: Não	8.4 Há lixeiras: Sim

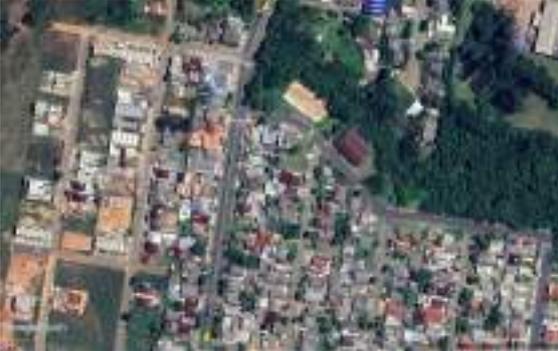
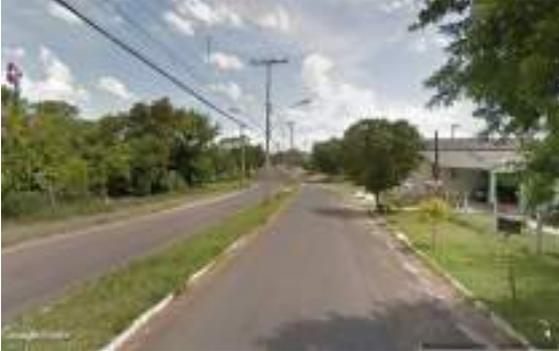
Ficha de Inventário de Mobilidade nº		74/100	
1. Coordenadas Geográficas -29.693297; -51.245450			
2. Trecho: 74	3. Região/Bairro: Portão Novo	4. Nome do logradouro: Rua Soledade

7. Em relação a rua:		8. Em relação as calçadas:	
7.1 Pavimento: Asfalto	7.2 Dimensão aproxim.: 14	8.1 Calçamento: Diversificado	8.2 Dimensões: 3,5
7.3 Faixas de tráfego: 2	7.4 Possui lombadas: Sim	8.3 Há iluminação: Não	8.4 Há lixeiras: Sim

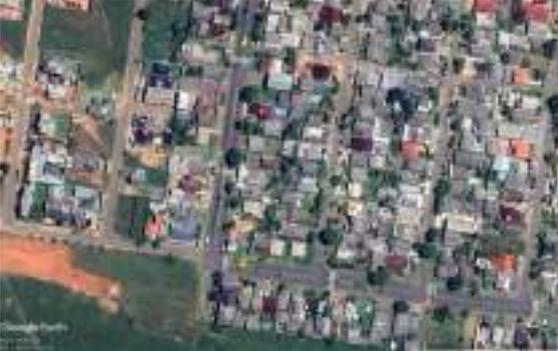
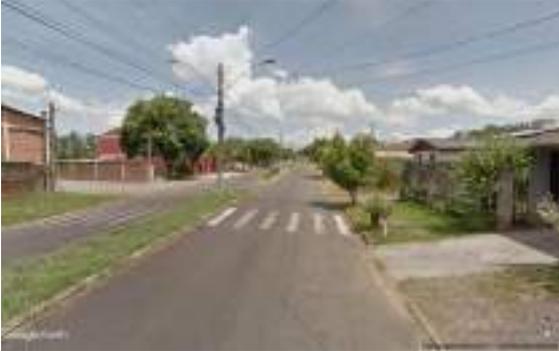
Ficha de Inventário de Mobilidade nº		75/100	
1. Coordenadas Geográficas -29.696120; -51.246030			
2. Trecho: 75		3. Região/Bairro: Estação Portão	4. Nome do logradouro: Rua Soledade

7. Em relação a rua:		8. Em relação as calçadas:	
7.1 Pavimento: Asfalto	7.2 Dimensão aproxim.: 14	8.1 Calçamento: Diversificado	8.2 Dimensões: 3,5
7.3 Faixas de tráfego: 2	7.4 Possui lombadas: Sim	8.3 Há iluminação: Não	8.4 Há lixeiras: Sim

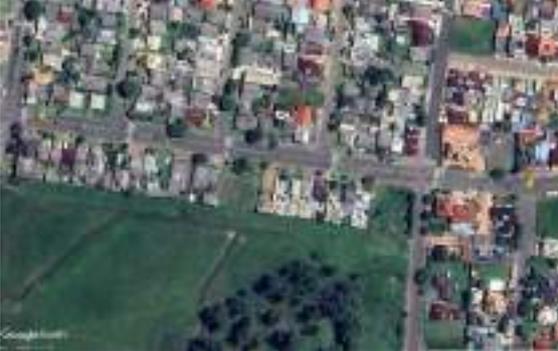
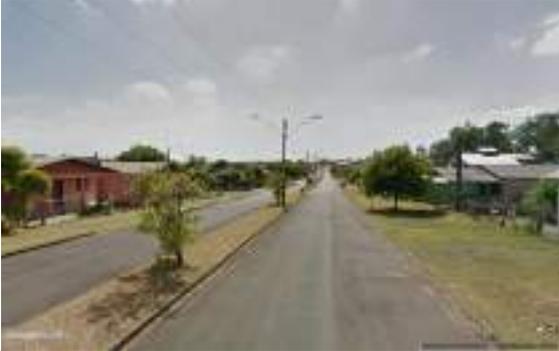
Ficha de Inventário de Mobilidade nº		76/100	
1. Coordenadas Geográficas -29.697592; -51.246042			
2. Trecho: 76		3. Região/Bairro: Estação Portão	
		4. Nome do logradouro: Rua Garibaldi

7. Em relação a rua:		8. Em relação as calçadas:	
7.1 Pavimento: Asfalto	7.2 Dimensão aproxim.: 14	8.1 Calçamento: Terra	8.2 Dimensões: 4
7.3 Faixas de tráfego: 2	7.4 Possui lombadas: Sim	8.3 Há iluminação: Não	8.4 Há lixeiras: Sim

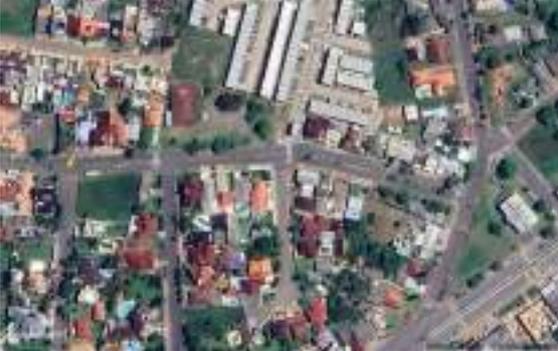
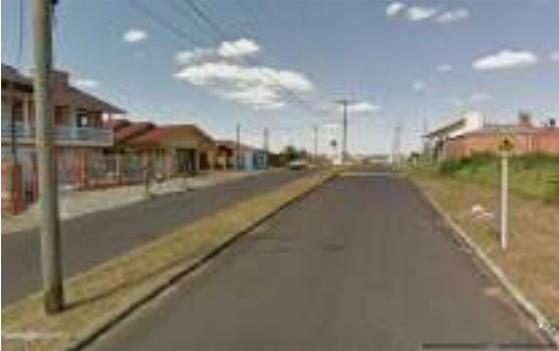
Ficha de Inventário de Mobilidade nº		77/100	
1. Coordenadas Geográficas -29.698037; -51.242330			
2. Trecho: 77		3. Região/Bairro: Estação Portão	
		4. Nome do logradouro: Rua Garibaldi

7. Em relação a rua:		8. Em relação as calçadas:	
7.1 Pavimento: Asfalto	7.2 Dimensão aproxim.: 14	8.1 Calçamento: Basalto	8.2 Dimensões: 4
7.3 Faixas de tráfego: 2	7.4 Possui lombadas: Sim	8.3 Há iluminação: Não	8.4 Há lixeiras: Sim

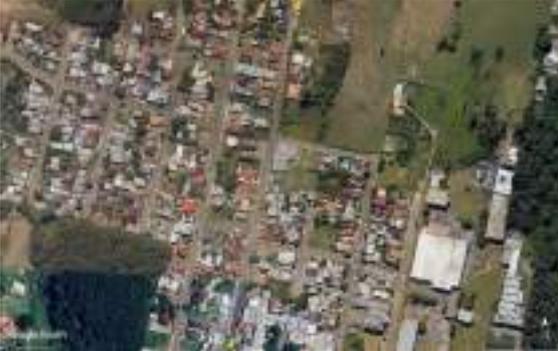
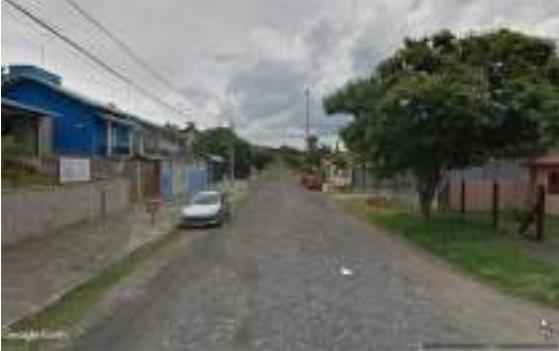
Ficha de Inventário de Mobilidade nº		78/100	
1. Coordenadas Geográficas -29.703184; -51.201616			
2. Trecho: 78	3. Região/Bairro: Ouro Verde	4. Nome do logradouro: Rua Ouro Verde

7. Em relação a rua:		8. Em relação as calçadas:	
7.1 Pavimento: Paralelepípedo	7.2 Dimensão aproxim.: 9	8.1 Calçamento: Diversificado	8.2 Dimensões: 3,5

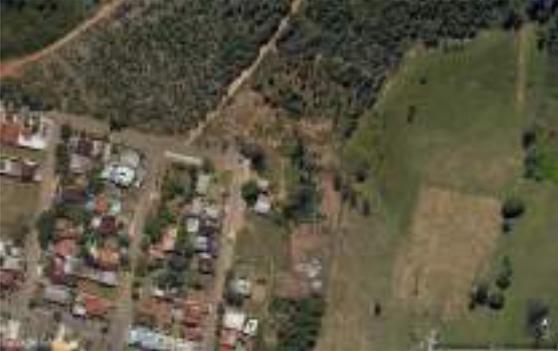
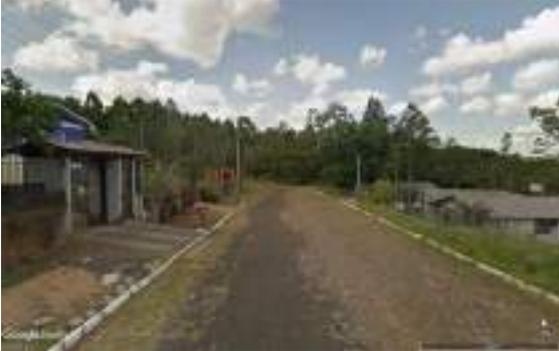
Ficha de Inventário de Mobilidade nº		79/100	
1. Coordenadas Geográficas -29.699169; -51.200713			
2. Trecho: 79		3. Região/Bairro: Ouro Verde	
		4. Nome do logradouro: Rua Ouro Verde

7. Em relação a rua:		8. Em relação as calçadas:	
7.1 Pavimento: Paralelepípedo	7.2 Dimensão aproxim.: 9	8.1 Calçamento: Terra	8.2 Dimensões: 3
7.3 Faixas de tráfego: 2	7.4 Possui lombadas: Não	8.3 Há iluminação: Não	8.4 Há lixeiras: Sim

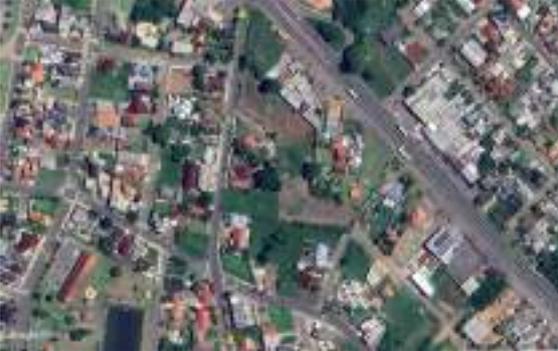
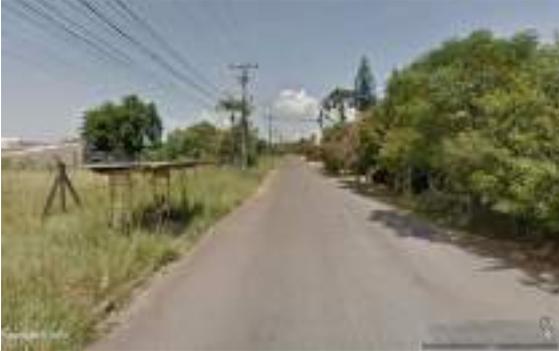
Ficha de Inventário de Mobilidade nº		80/100	
1. Coordenadas Geográficas -29.684433; -51.240418			
2. Trecho: 80		3. Região/Bairro: Loteamento Riva	
4. Nome do logradouro: Av. Perimetral

7. Em relação a rua:		8. Em relação as calçadas:	
7.1 Pavimento: Asfalto	7.2 Dimensão aproxim.: 9	8.1 Calçamento: Diversificado	8.2 Dimensões: 4
7.3 Faixas de tráfego: 2	7.4 Possui lombadas: Sim	8.3 Há iluminação: Não	8.4 Há lixeiras: Sim

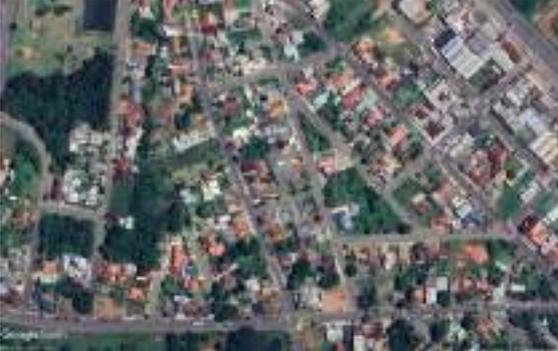
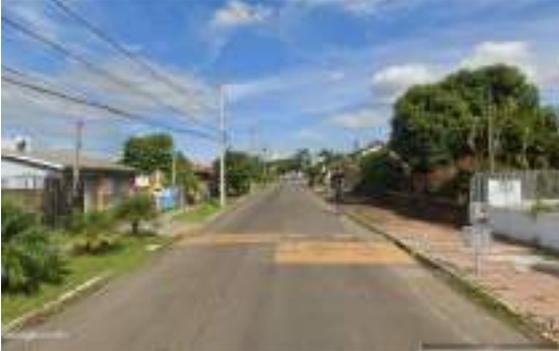
Ficha de Inventário de Mobilidade nº		81/100	
1. Coordenadas Geográficas -29.687550; -51.240554			
2. Trecho: 81	3. Região/Bairro: Loteamento Riva	4. Nome do logradouro: Av. Perimetral

7. Em relação a rua:		8. Em relação as calçadas:	
7.1 Pavimento: Asfalto	7.2 Dimensão aproxim.: 9	8.1 Calçamento: Diversificado	8.2 Dimensões: 4
7.3 Faixas de tráfego: 2	7.4 Possui lombadas: Sim	8.3 Há iluminação: Não	8.4 Há lixeiras: Sim

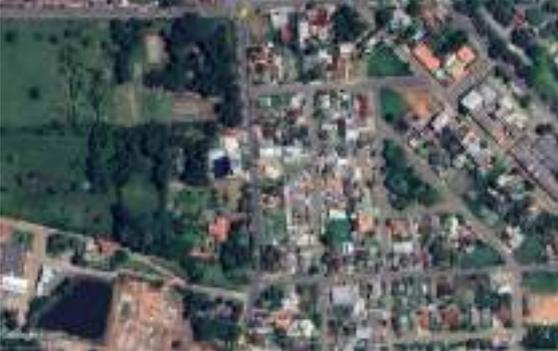
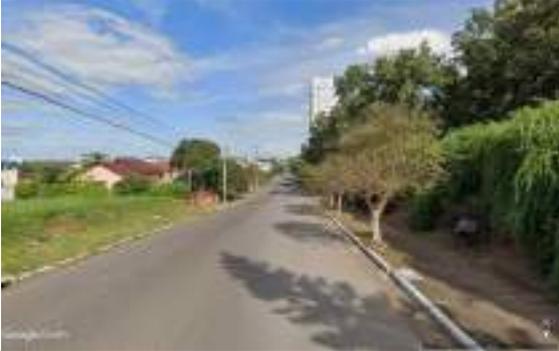
Ficha de Inventário de Mobilidade nº		82/100	
1. Coordenadas Geográficas -29.690958; -51.239250			
2. Trecho: 82		3. Região/Bairro: Loteamento Riva	
4. Nome do logradouro: Av. Perimetral

7. Em relação a rua:		8. Em relação as calçadas:	
7.1 Pavimento: Asfalto	7.2 Dimensão aproxim.: 10	8.1 Calçamento: Diversificado	8.2 Dimensões: 4
7.3 Faixas de tráfego: 2	7.4 Possui lombadas: Sim	8.3 Há iluminação: Não	8.4 Há lixeiras: Sim

7.5 Possui canteiro central: Não	7.6 Possui estacionamento na via: Sim	8.5 Há espaços de descanso: Não	8.6 Há árvores p/ sombra: Sim
7.7 Sentido de circulação: Duplo	7.8 Condições da drenagem: Existente	8.7 Condições da superfície: Irregular	8.8 Há circulação intensa de pedestres: Não

7.9 Condições da sinalização: Ruim	7.10 Condições do pavimento: Sem manutenção	8.9 Há obstáculos aos pedestres, como postes de energia ou iluminação pública: Não	8.10 Acessibilidade: Inexistente

7.11 Circulação de ônibus: Sim	7.12 Circulação de caminhões: Não	8.11 Há pontos de ônibus: Sim	
9. Uso predominante na via (residencial, comercial, misto): Residencial		10.1 Em relação a rua: Trecho sem manutenção da pavimentação e sinalização, e com drenagem existente.

10.2 Em relação as calçadas: Trecho com tipos de calçamento variados e superfície irregular.

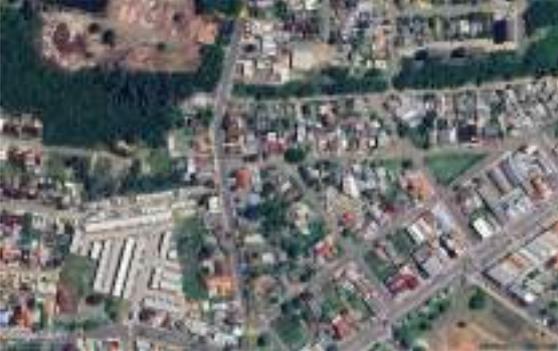
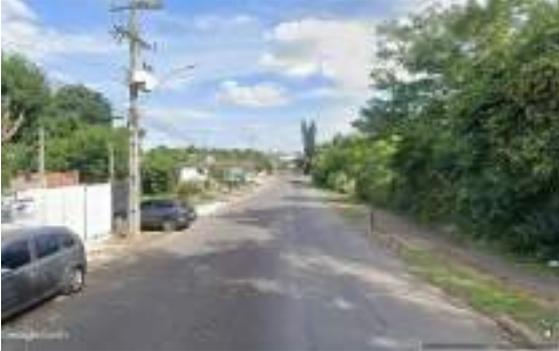
Ficha de Inventário de Mobilidade nº		83/100	
1. Coordenadas Geográficas -29.694538; -51.239279			
2. Trecho: 83		3. Região/Bairro: Loteamento Riva	
		4. Nome do logradouro: Av. Perimetral

7. Em relação a rua:		8. Em relação as calçadas:	
7.1 Pavimento: Asfalto	7.2 Dimensão aproxim.: 10	8.1 Calçamento: Blocos de concreto	8.2 Dimensões: 4
7.3 Faixas de tráfego: 2	7.4 Possui lombadas: Sim	8.3 Há iluminação: Não	8.4 Há lixeiras: Sim

7.5 Possui canteiro central: Não	7.6 Possui estacionamento na via: Sim	8.5 Há espaços de descanso: Não	8.6 Há árvores p/ sombra: Sim
7.7 Sentido de circulação: Duplo	7.8 Condições da drenagem: Existente	8.7 Condições da superfície: Irregular	8.8 Há circulação intensa de pedestres: Não

7.9 Condições da sinalização: Ruim	7.10 Condições do pavimento: Sem manutenção	8.9 Há obstáculos aos pedestres, como postes de energia ou iluminação pública: Não	8.10 Acessibilidade: Inexistente

7.11 Circulação de ônibus: Não	7.12 Circulação de caminhões: Não	8.11 Há pontos de ônibus: Não	
9. Uso predominante na via (residencial, comercial, misto): Misto		10.1 Em relação a rua: Trecho sem manutenção da pavimentação e sinalização, e com drenagem existente.

10.2 Em relação as calçadas: Trecho com calçada com superfície irregular.

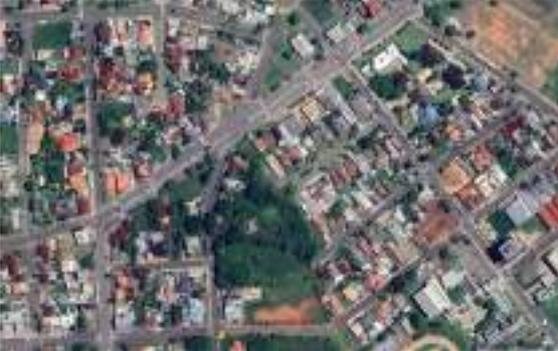
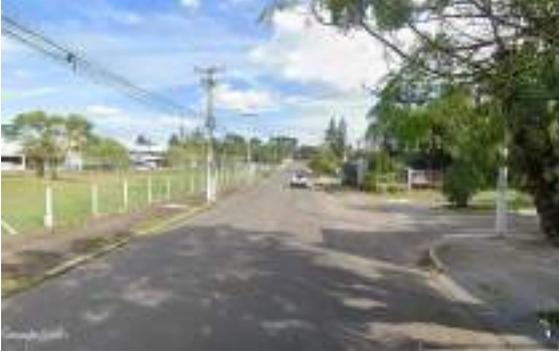
Ficha de Inventário de Mobilidade nº		84/100	
1. Coordenadas Geográficas -29.698011; -51.239189			
2. Trecho: 84		3. Região/Bairro: Loteamento Riva	
4. Nome do logradouro: Av. Perimetral

7. Em relação a rua:		8. Em relação as calçadas:	
7.1 Pavimento: Asfalto	7.2 Dimensão aproxim.: 10	8.1 Calçamento: Basalto	8.2 Dimensões: 3,5
7.3 Faixas de tráfego: 2	7.4 Possui lombadas: Sim	8.3 Há iluminação: Não	8.4 Há lixeiras: Sim

7.5 Possui canteiro central: Não	7.6 Possui estacionamento na via: Sim	8.5 Há espaços de descanso: Não	8.6 Há árvores p/ sombra: Sim
7.7 Sentido de circulação: Duplo	7.8 Condições da drenagem: Existente	8.7 Condições da superfície: Irregular	8.8 Há circulação intensa de pedestres: Não

7.9 Condições da sinalização: Ruim	7.10 Condições do pavimento: Sem manutenção	8.9 Há obstáculos aos pedestres, como postes de energia ou iluminação pública: Sim	8.10 Acessibilidade: Rampa

7.11 Circulação de ônibus: Sim	7.12 Circulação de caminhões: Não	8.11 Há pontos de ônibus: Sim	
9. Uso predominante na via (residencial, comercial, misto): Residencial		10.1 Em relação a rua: Trecho sem manutenção da pavimentação e sinalização, e com drenagem existente.

10.2 Em relação as calçadas: Trecho com calçada com superfície irregular e vegetação obstruindo a passagem.

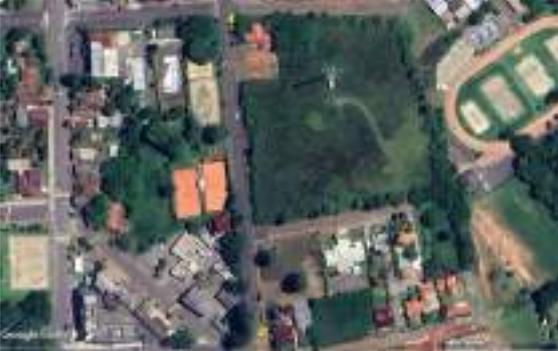
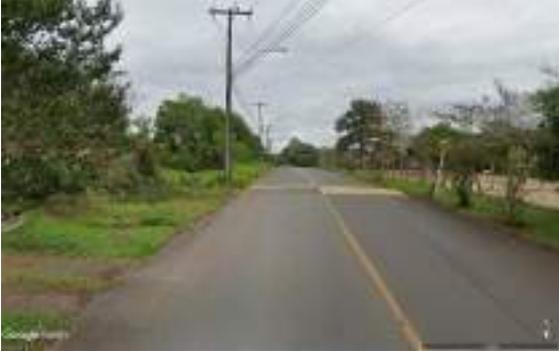
Ficha de Inventário de Mobilidade nº		85/100	
1. Coordenadas Geográficas -29.701563; -51.239936			
2. Trecho: 85	3. Região/Bairro: Boa Vista	4. Nome do logradouro: Av. Perimetral

7. Em relação a rua:		8. Em relação as calçadas:	
7.1 Pavimento: Asfalto	7.2 Dimensão aproxim.: 10	8.1 Calçamento: Diversificado	8.2 Dimensões: 3,80
7.3 Faixas de tráfego: 2	7.4 Possui lombadas: Sim	8.3 Há iluminação: Não	8.4 Há lixeiras: Sim

7.5 Possui canteiro central: Não	7.6 Possui estacionamento na via: Sim	8.5 Há espaços de descanso: Não	8.6 Há árvores p/ sombra: Sim
7.7 Sentido de circulação: Duplo	7.8 Condições da drenagem: Existente	8.7 Condições da superfície: Irregular	8.8 Há circulação intensa de pedestres: Não

7.9 Condições da sinalização: Ruim	7.10 Condições do pavimento: Sem manutenção	8.9 Há obstáculos aos pedestres, como postes de energia ou iluminação pública: Sim	8.10 Acessibilidade: Inexistente

7.11 Circulação de ônibus: Não	7.12 Circulação de caminhões: Não	8.11 Há pontos de ônibus: Não	
9. Uso predominante na via (residencial, comercial, misto): Vegetação	10.1 Em relação a rua: Trecho sem manutenção da pavimentação e sinalização, e com drenagem existente.	10.2 Em relação as calçadas: Trecho com tipos de calçamento variados, superfície irregular e vegetação obstruindo a passagem.

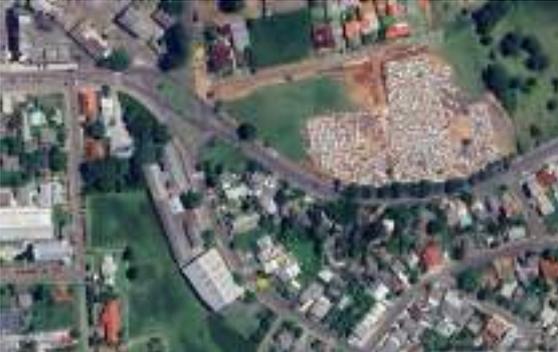
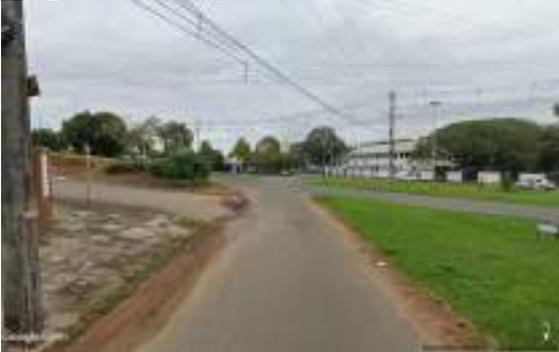
Ficha de Inventário de Mobilidade nº		86/100	
1. Coordenadas Geográficas -29.703815; -51.239688			
2. Trecho: 86		3. Região/Bairro: Boa Vista / São Jorge

7. Em relação a rua:		8. Em relação as calçadas:	
7.1 Pavimento: Asfalto	7.2 Dimensão aproxim.: 9	8.1 Calçamento: Basalto	8.2 Dimensões: 3,80
7.3 Faixas de tráfego: 2	7.4 Possui lombadas: Sim	8.3 Há iluminação: Não	8.4 Há lixeiras: Sim

7.5 Possui canteiro central: Não	7.6 Possui estacionamento na via: Sim	8.5 Há espaços de descanso: Não	8.6 Há árvores p/ sombra: Sim
7.7 Sentido de circulação: Duplo	7.8 Condições da drenagem: Existente	8.7 Condições da superfície: Sem manutenção	8.8 Há circulação intensa de pedestres: Não

7.9 Condições da sinalização: Ruim	7.10 Condições do pavimento: Sem manutenção	8.9 Há obstáculos aos pedestres, como postes de energia ou iluminação pública: Não	8.10 Acessibilidade: Inexistente

7.11 Circulação de ônibus: Sim	7.12 Circulação de caminhões: Não	8.11 Há pontos de ônibus: Sim	
9. Uso predominante na via (residencial, comercial, misto): Residencial		10.1 Em relação a rua: Trecho sem manutenção da pavimentação e sinalização, e com drenagem existente.

10.2 Em relação as calçadas: Trecho com calçada sem manutenção.

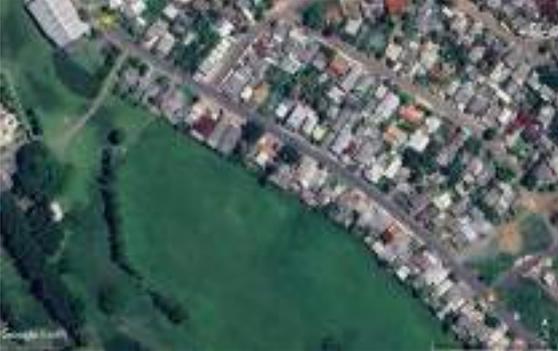
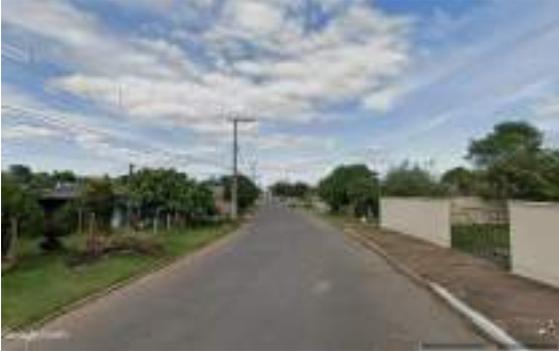
Ficha de Inventário de Mobilidade nº		87/100	
1. Coordenadas Geográficas -29.705441; -51.239172			
2. Trecho: 87	3. Região/Bairro: São Jorge	4. Nome do logradouro: Rua São Pedro

7. Em relação a rua:		8. Em relação as calçadas:	
7.1 Pavimento: Asfalto	7.2 Dimensão aproxim.: 9	8.1 Calçamento: Diversificado	8.2 Dimensões: 3
7.3 Faixas de tráfego: 2	7.4 Possui lombadas: Sim	8.3 Há iluminação: Não	8.4 Há lixeiras: Sim

7.5 Possui canteiro central: Não	7.6 Possui estacionamento na via: Sim	8.5 Há espaços de descanso: Não	8.6 Há árvores p/ sombra: Sim
7.7 Sentido de circulação: Duplo	7.8 Condições da drenagem: Existente	8.7 Condições da superfície: Irregular	8.8 Há circulação intensa de pedestres: Não

7.9 Condições da sinalização: Ruim	7.10 Condições do pavimento: Sem manutenção	8.9 Há obstáculos aos pedestres, como postes de energia ou iluminação pública: Não	8.10 Acessibilidade: Inexistente

7.11 Circulação de ônibus: Sim	7.12 Circulação de caminhões: Não	8.11 Há pontos de ônibus: Sim	
9. Uso predominante na via (residencial, comercial, misto): Misto	10.1 Em relação a rua: Trecho sem manutenção da pavimentação e sinalização, e com drenagem existente.	10.2 Em relação as calçadas: Trecho com tipos de calçamento variados e superfície irregular.

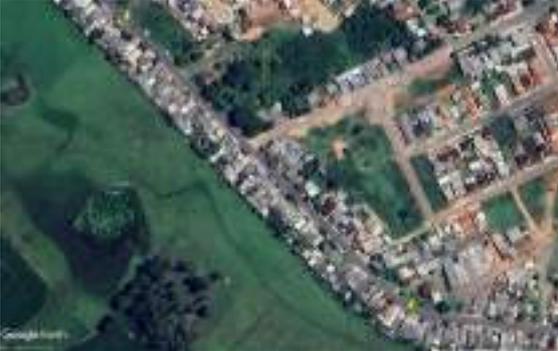
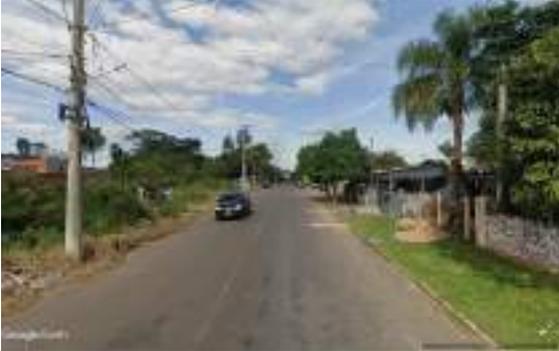
Ficha de Inventário de Mobilidade nº		88/100	
1. Coordenadas Geográficas -29.707399; -51.236071			
2. Trecho: 88	3. Região/Bairro: São Jorge	4. Nome do logradouro: Rua São Pedro

7. Em relação a rua:		8. Em relação as calçadas:	
7.1 Pavimento: Asfalto	7.2 Dimensão aproxim.: 9	8.1 Calçamento: Diversificado	8.2 Dimensões: 2,5
7.3 Faixas de tráfego: 2	7.4 Possui lombadas: Sim	8.3 Há iluminação: Não	8.4 Há lixeiras: Sim

7.5 Possui canteiro central: Não	7.6 Possui estacionamento na via: Sim	8.5 Há espaços de descanso: Não	8.6 Há árvores p/ sombra: Sim
7.7 Sentido de circulação: Duplo	7.8 Condições da drenagem: Existente	8.7 Condições da superfície: Irregular	8.8 Há circulação intensa de pedestres: Não

7.9 Condições da sinalização: Ruim	7.10 Condições do pavimento: Sem manutenção	8.9 Há obstáculos aos pedestres, como postes de energia ou iluminação pública: Sim	8.10 Acessibilidade: Inexistente

7.11 Circulação de ônibus: Sim	7.12 Circulação de caminhões: Não	8.11 Há pontos de ônibus: Sim	
9. Uso predominante na via (residencial, comercial, misto): Residencial	10.1 Em relação a rua: Trecho sem manutenção da pavimentação e sinalização, e com drenagem existente.	10.2 Em relação as calçadas: Trecho com tipos de calçamento variados, superfície irregular e vegetação obstruindo a passagem.

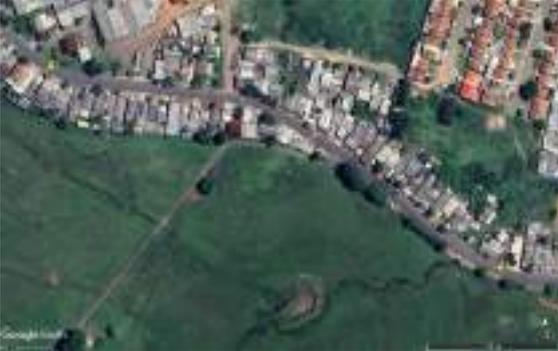
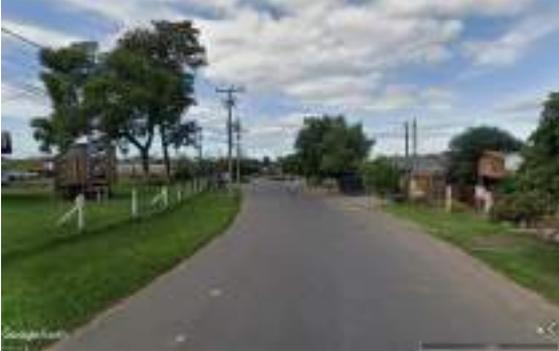
Ficha de Inventário de Mobilidade nº		89/100	
1. Coordenadas Geográficas -29.709994; -51.233147			
2. Trecho: 89	3. Região/Bairro: São Jorge	4. Nome do logradouro: Rua São Pedro

7. Em relação a rua:		8. Em relação as calçadas:	
7.1 Pavimento: Asfalto	7.2 Dimensão aproxim.: 9	8.1 Calçamento: Diversificado	8.2 Dimensões: 2,5
7.3 Faixas de tráfego: 2	7.4 Possui lombadas: Sim	8.3 Há iluminação: Não	8.4 Há lixeiras: Sim

7.5 Possui canteiro central: Não	7.6 Possui estacionamento na via: Sim	8.5 Há espaços de descanso: Sim	8.6 Há árvores p/ sombra: Sim
7.7 Sentido de circulação: Duplo	7.8 Condições da drenagem: Existente	8.7 Condições da superfície: Irregular	8.8 Há circulação intensa de pedestres: Não

7.9 Condições da sinalização: Ruim	7.10 Condições do pavimento: Sem manutenção	8.9 Há obstáculos aos pedestres, como postes de energia ou iluminação pública: Sim	8.10 Acessibilidade: Inexistente

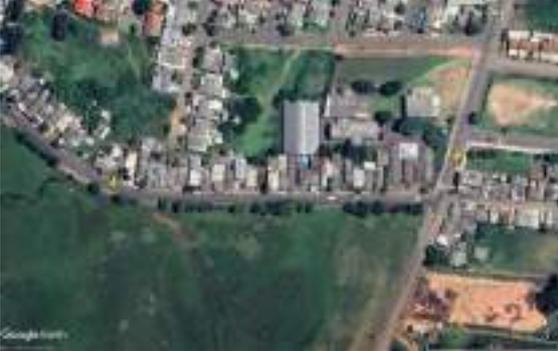
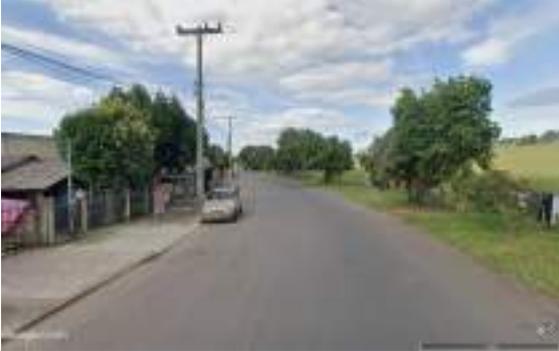
Ficha de Inventário de Mobilidade nº		90/100	
1. Coordenadas Geográficas -29.711348; -51.229677			
2. Trecho: 90	3. Região/Bairro: São Jorge	4. Nome do logradouro: Rua São Pedro

7. Em relação a rua:		8. Em relação as calçadas:	
7.1 Pavimento: Asfalto	7.2 Dimensão aproxim.: 9	8.1 Calçamento: Diversificado	8.2 Dimensões: 2,80
7.3 Faixas de tráfego: 2	7.4 Possui lombadas: Sim	8.3 Há iluminação: Não	8.4 Há lixeiras: Sim

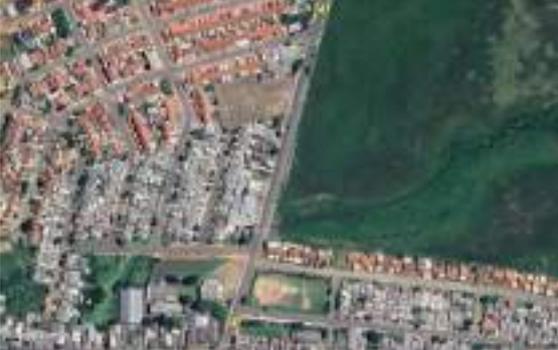
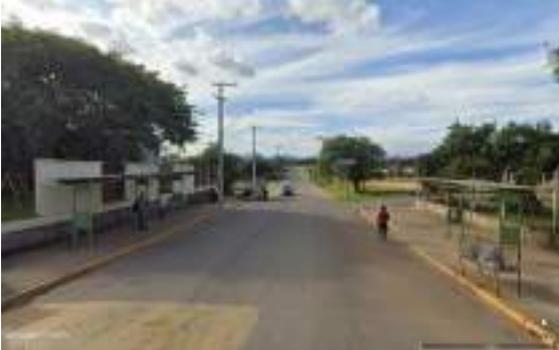
Ficha de Inventário de Mobilidade nº		91/100	
1. Coordenadas Geográficas -29.711172; -51.227028			
2. Trecho: 91	3. Região/Bairro: São Jorge		4. Nome do logradouro: Rua Vereador Antônio Rodrigues da Rosa

7. Em relação a rua:		8. Em relação as calçadas:	
7.1 Pavimento: Asfalto	7.2 Dimensão aproxim.: 10	8.1 Calçamento: Diversificado	8.2 Dimensões: 4
7.3 Faixas de tráfego: 2	7.4 Possui lombadas: Sim	8.3 Há iluminação: Não	8.4 Há lixeiras: Sim

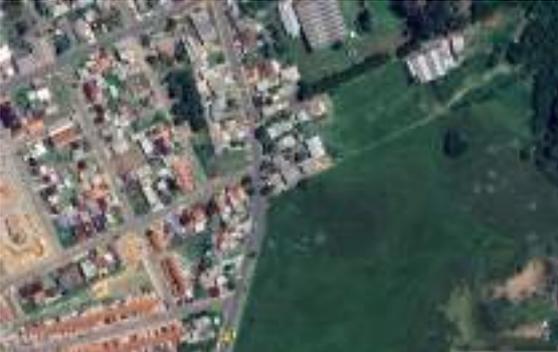
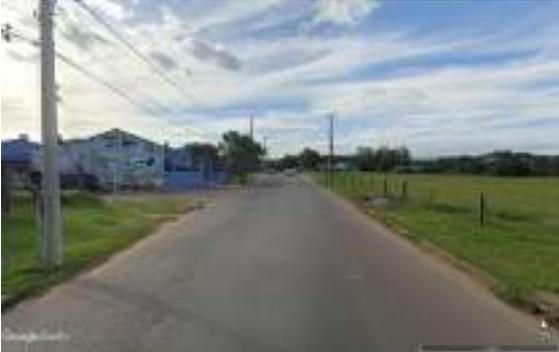
Ficha de Inventário de Mobilidade nº		92/100	
1. Coordenadas Geográficas -29.707965; -51.226001			
2. Trecho: 92	3. Região/Bairro: São Jorge	4. Nome do logradouro: Rua Vereador Antônio Rodrigues da Rosa

7. Em relação a rua:		8. Em relação as calçadas:	
7.1 Pavimento: Asfalto	7.2 Dimensão aproxim.: 10	8.1 Calçamento: Não Identificado	8.2 Dimensões:
7.3 Faixas de tráfego: 2	7.4 Possui lombadas: Sim	8.3 Há iluminação: Não	8.4 Há lixeiras: Sim

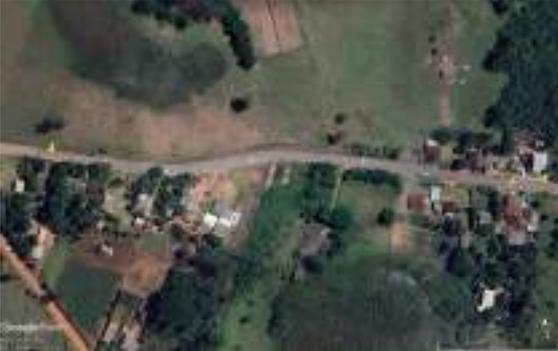
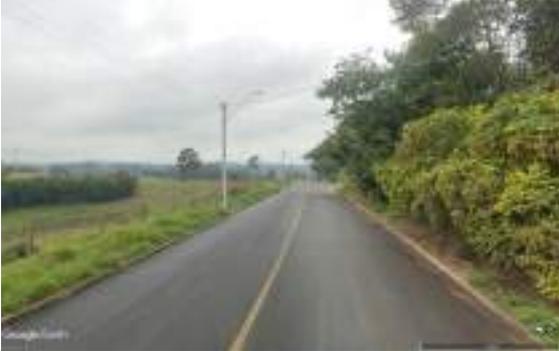
Ficha de Inventário de Mobilidade nº		93/100	
1. Coordenadas Geográficas -29.671852; -51.261379			
2. Trecho: 93	3. Região/Bairro: Rincão do Cascalho	4. Nome do logradouro: Rua Otávio Juvenil da Rosa

7. Em relação a rua:		8. Em relação as calçadas:	
7.1 Pavimento: Asfalto	7.2 Dimensão aproxim.: 9	8.1 Calçamento: Não Identificado	8.2 Dimensões:
7.3 Faixas de tráfego: 2	7.4 Possui lombadas: Sim	8.3 Há iluminação: Não	8.4 Há lixeiras: Sim

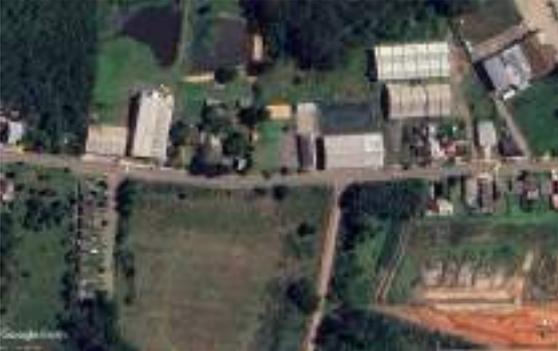
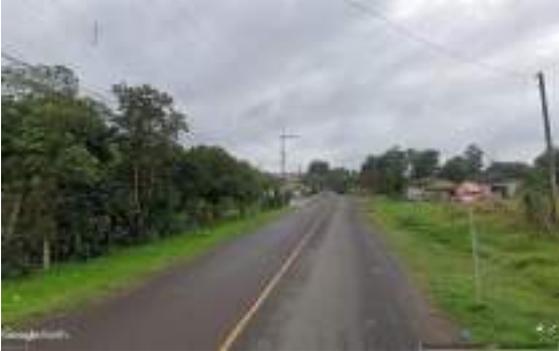
Ficha de Inventário de Mobilidade nº		94/100	
1. Coordenadas Geográficas -29.672087; -51.257171			
2. Trecho: 94		3. Região/Bairro: Rincão do Cascalho	4. Nome do logradouro: Rua Otávio Juvenil da Rosa

7. Em relação a rua:		8. Em relação as calçadas:	
7.1 Pavimento: Asfalto	7.2 Dimensão aproxim.: 9	8.1 Calçamento: Diversificado	8.2 Dimensões: 3
7.3 Faixas de tráfego: 2	7.4 Possui lombadas: Sim	8.3 Há iluminação: Não	8.4 Há lixeiras: Sim

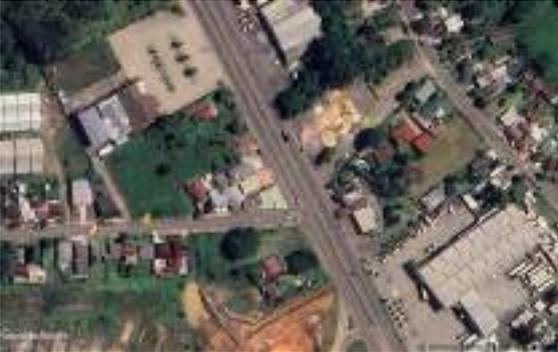
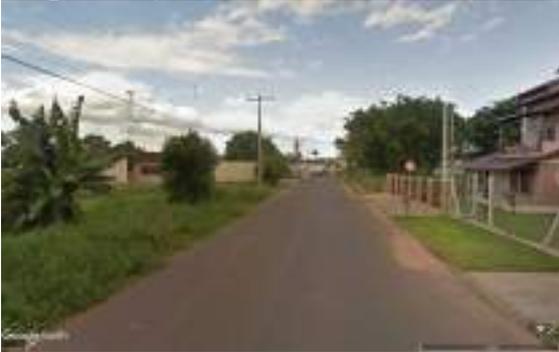
Ficha de Inventário de Mobilidade nº		95/100	
1. Coordenadas Geográficas -29.672148; -51.252687			
2. Trecho: 95	3. Região/Bairro: Rincão do Cascalho	4. Nome do logradouro: Rua Otávio Juvenil da Rosa / RS-240 / Rua Paulo Guilherme hoff

7. Em relação a rua:		8. Em relação as calçadas:	
7.1 Pavimento: Asfalto	7.2 Dimensão aproxim.: 9	8.1 Calçamento: Diversificado	8.2 Dimensões: 2,70
7.3 Faixas de tráfego: 2	7.4 Possui lombadas: Não	8.3 Há iluminação: Não	8.4 Há lixeiras: Sim

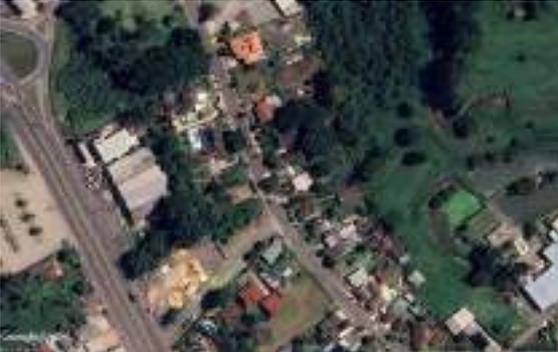
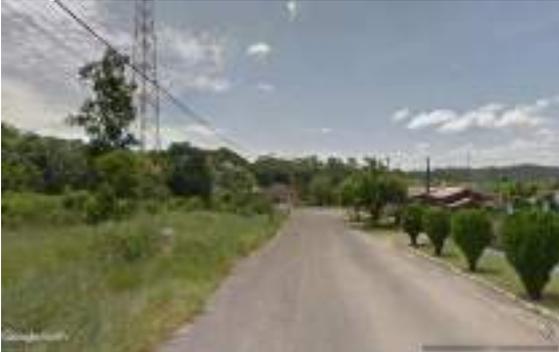
Ficha de Inventário de Mobilidade nº		96/100	
1. Coordenadas Geográficas -29.671478; -51.250975			
2. Trecho: 96	3. Região/Bairro: Rincão do Cascalho	4. Nome do logradouro: Rua Paulo Guilherme hoff / Rua Julio de Castilhos

7. Em relação a rua:		8. Em relação as calçadas:	
7.1 Pavimento: Asfalto	7.2 Dimensão aproxim.: 9	8.1 Calçamento: Terra	8.2 Dimensões: 2,70
7.3 Faixas de tráfego: 2	7.4 Possui lombadas: Não	8.3 Há iluminação: Não	8.4 Há lixeiras: Sim
