**ELABORAÇÃO DE REVISÃO DO PLANO DIRETOR MUNICIPAL
E PLANO DE MOBILIDADE URBANA, OUTRAS LEGISLAÇÕES.**

**2ª FASE - LEVANTAMENTO DE INFORMAÇÕES E DIAGNÓSTICO - FÍSICO E
TENDÊNCIAS ECONÔMICAS**

GO SOLUÇÕES EM PROJETOS
(VINICIUS RIBEIRO ARQUITETURA, PLANEJAMENTO E MOBILIDADE - EPP)

DEZEMBRO DE 2023

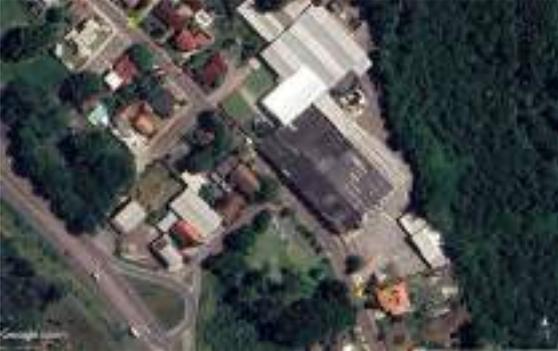
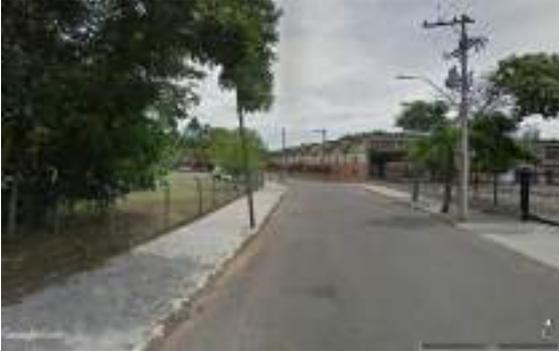
Ficha de Inventário de Mobilidade nº		97/100	
1. Coordenadas Geográficas -29.669868; -51.250974			
2. Trecho: 97		3. Região/Bairro: Rincão do Cascalho	4. Nome do logradouro: Rua Júlio de Castilhos

7. Em relação a rua:		8. Em relação as calçadas:	
7.1 Pavimento: Asfalto	7.2 Dimensão aproxim.: 9	8.1 Calçamento: Diversificado	8.2 Dimensões: 2,70
7.3 Faixas de tráfego: 2	7.4 Possui lombadas: Sim	8.3 Há iluminação: Não	8.4 Há lixeiras: Sim

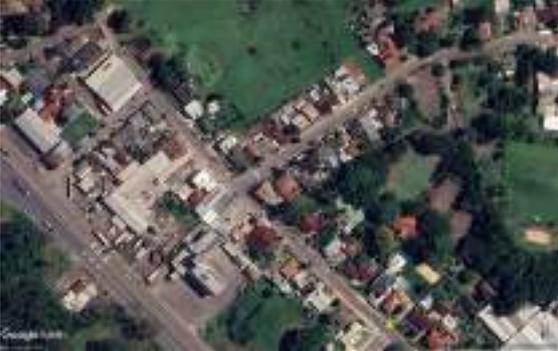
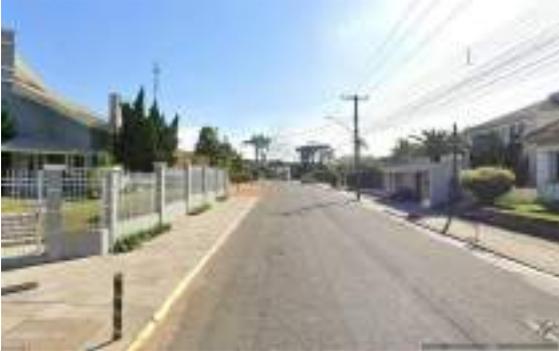
Ficha de Inventário de Mobilidade nº		98/100	
1. Coordenadas Geográficas -29.668048; -51.252741			
2. Trecho: 98		3. Região/Bairro: Rincão do Cascalho	4. Nome do logradouro: Rua Júlio de Castilhos

7. Em relação a rua:		8. Em relação as calçadas:	
7.1 Pavimento: Asfalto	7.2 Dimensão aproxim.: 9	8.1 Calçamento: Diversificado	8.2 Dimensões: 2,80
7.3 Faixas de tráfego: 2	7.4 Possui lombadas: Sim	8.3 Há iluminação: Não	8.4 Há lixeiras: Sim

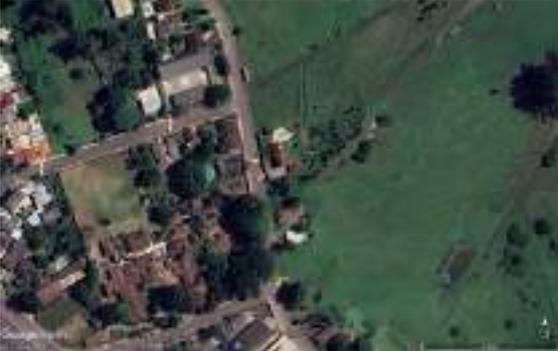
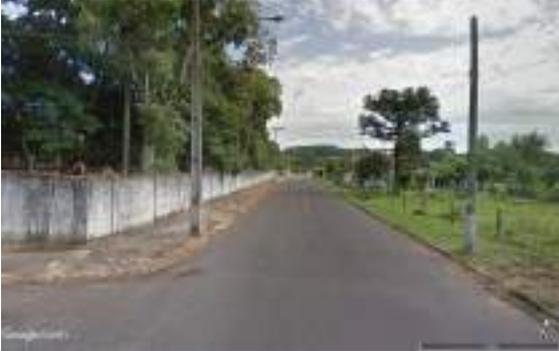
Ficha de Inventário de Mobilidade nº		99/100	
1. Coordenadas Geográficas -29.665506; -51.255326			
2. Trecho: 99		3. Região/Bairro: Rincão do Cascalho	4. Nome do logradouro: Rua Júlio de Castilhos

7. Em relação a rua:		8. Em relação as calçadas:	
7.1 Pavimento: Asfalto	7.2 Dimensão aproxim.: 8	8.1 Calçamento: Cimentado	8.2 Dimensões: 2
7.3 Faixas de tráfego: 2	7.4 Possui lombadas: Sim	8.3 Há iluminação: Não	8.4 Há lixeiras: Sim

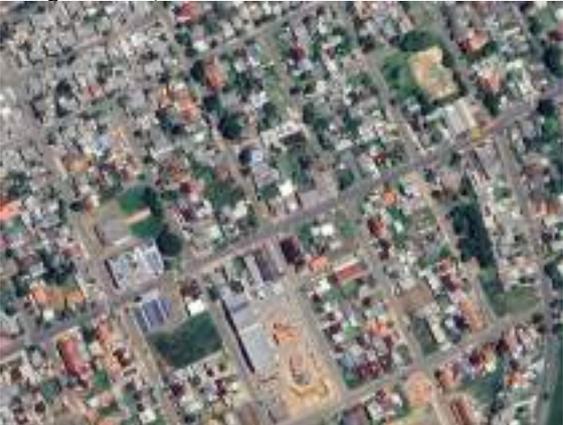
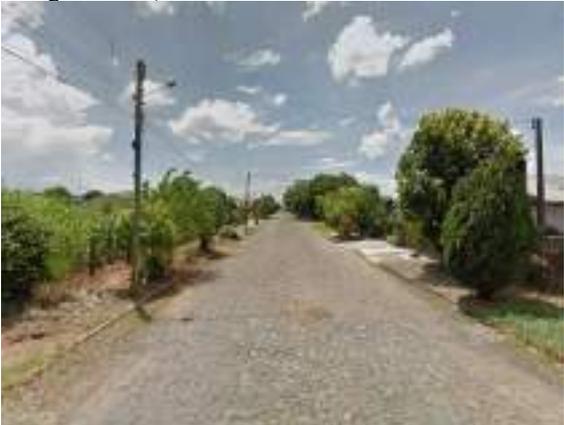
Ficha de Inventário de Mobilidade nº		100/100	
1. Coordenadas Geográficas: -29.705481;-51.228159			
2. Trecho: 100		3. Região/Bairro: São Jorge	4. Nome do logradouro: Rua Carvalho

7. Em relação a rua:		8. Em relação as calçadas:	
7.1 Pavimento: Paralelepípedo	7.2 Dimensão aproxim.: 9	8.1 Calçamento: Diversificado	8.2 Dimensões: 3
7.3 Faixas de tráfego: 2	7.4 Possui lombadas: Não	8.3 Há iluminação: Não	8.4 Há lixeiras: Sim

7.11 Circulação de ônibus: Não	7.12 Circulação de caminhões: Não	8.11 Há pontos de ônibus: Não	
9. Uso predominante na via (residencial, comercial, misto): Residencial		10.1 Em relação a rua: Trecho com pavimentação em condição regular, sem sinalização.	10.2 Em relação as calçadas: Trecho com tipos de calçamento variados e sem manutenção. Existência de ponto com grama ou sem calçamento.

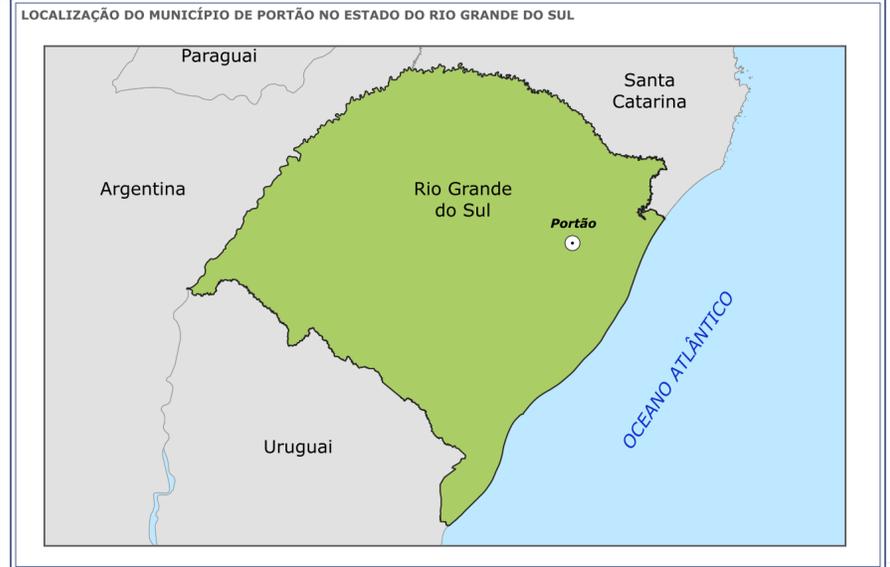
02

MAPA DE MOBILIDADE MUNICIPAL

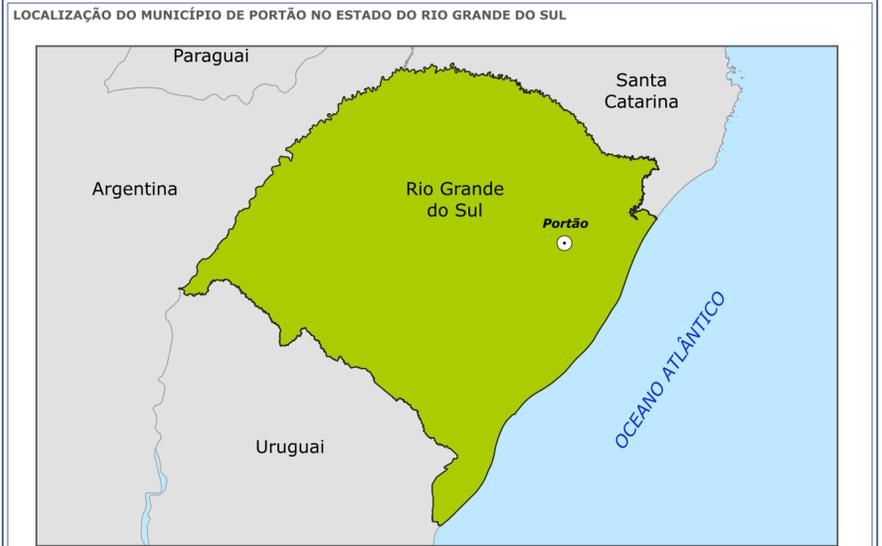
18

- LEGENDA**
- Perímetro urbano de Portão
 - Malha municipal
 - Perímetro urbano
 - Terreno sujeito à inundação
 - Massa d'água
 - Curso d'água

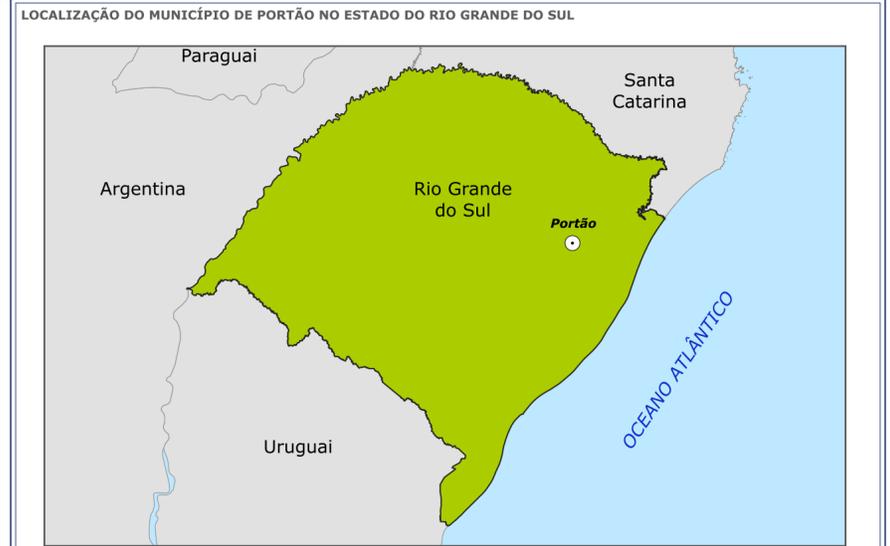
- LEGENDA**
- Perímetro urbano de Portão
 - Malha municipal
 - Perímetro urbano
 - Sistema viário
 - Massa d'água
 - Curso d'água
 - Terreno sujeito à enchentes em área urbana

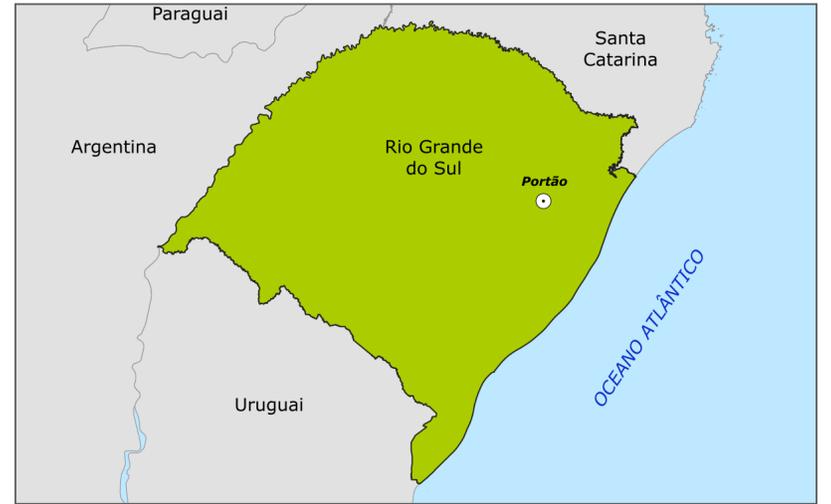
- Perímetro urbano de Portão
- Malha municipal
- Perímetro urbano
- Curso d'água
- Áreas de vazios urbanos
- Áreas ocupadas
- Sistema viário

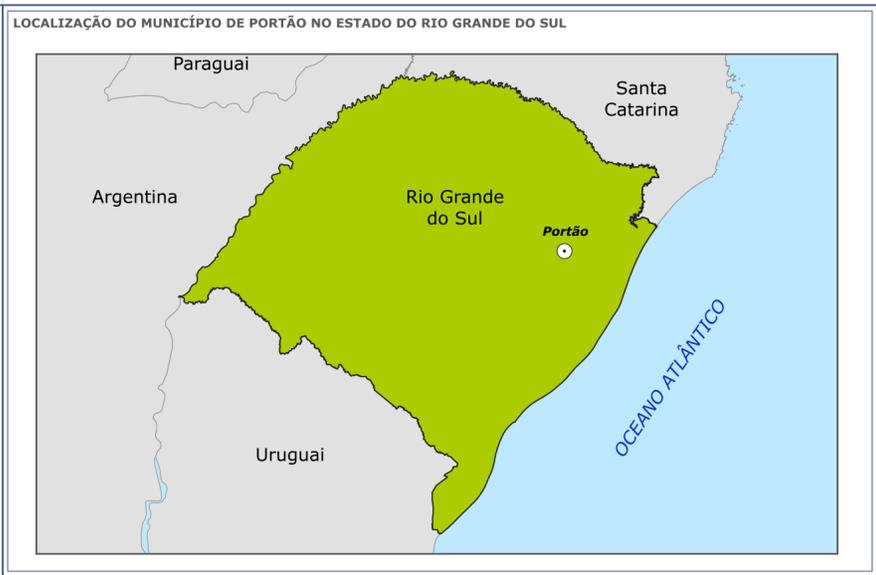
- Perímetro urbano de Portão
- Malha municipal
- Perímetro urbano
- Curso d'água
- Equipamentos de saúde

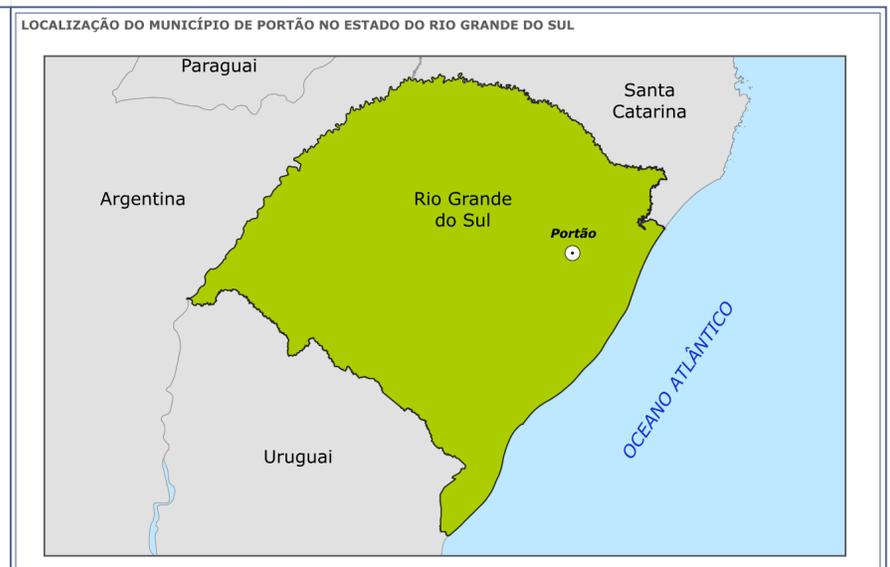
- Perímetro urbano de Portão
- Malha municipal
- Perímetro urbano
- Curso d'água
- Equipamentos de Educação Pública
