PREFEITURA MUNICIPAL DE PORTÃO

LAUDO DE DESLIZAMENTO DE TERRA E RECOMENDAÇÃO DE EVACUAÇÃO – RUA JOÃO LUÍS DE MORAES

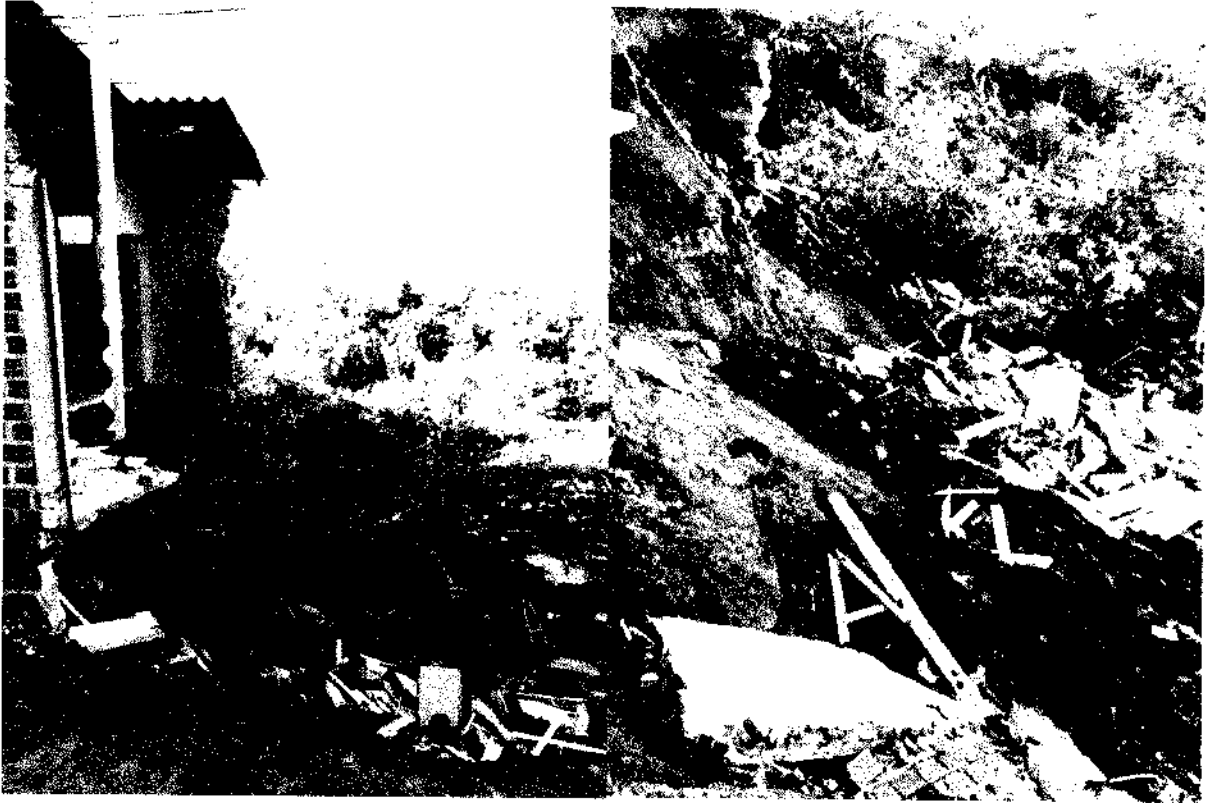
Figura 2 – Colapso da residência

Diante da situação avaliada, é de extrema importância que as famílias que residem nas proximidades da área afetada evacuem imediatamente seus lares. O risco de novos deslizamentos é considerável, e a segurança das pessoas é uma prioridade urgente. Os bombeiros já foram comunicados da situação do local, da urgência da evacuação e a possibilidade de colapso de mais residências. O acesso à área afetada deverá ser restrito a equipes de resgate, técnicos especializados e autoridades competentes, evitando a aproximação desnecessária ao local para garantir a segurança de todos os envolvidos nas operações de avaliação e mitigação dos riscos.
